自然災害科学 9-3 60~70 (1990)

**1989年伊豆半島東方沖地震による震害に関する
調査的研究**

**Damage Due to the 1989 East off Izu Peninsula Earthquake and
Behavior of Inhabitants****Masaru KITAURA*, Masakatsu MIYAJIMA*, Toshikazu IKEMOTO*, Masaho YOSHIDA******Abstract**

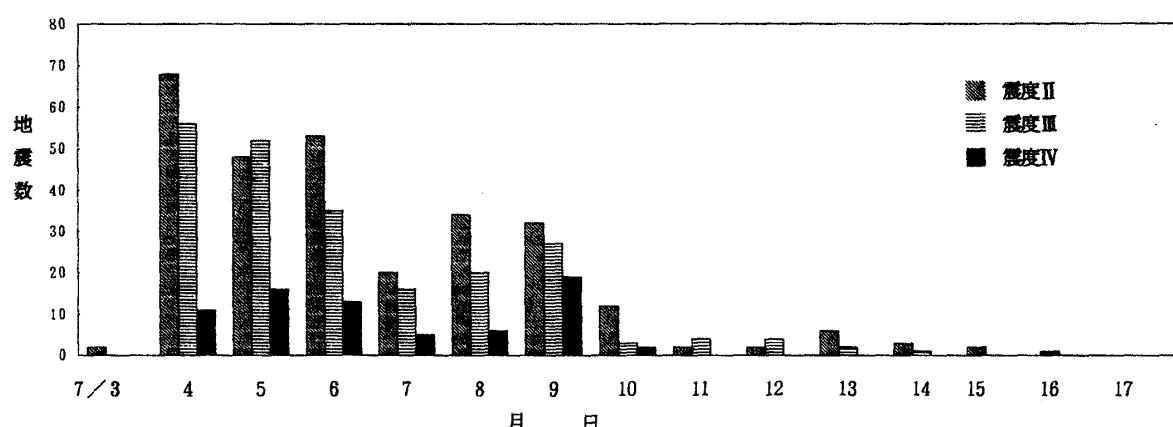
図1 有感地震の回数（網代測候所）

図1に今回の群発地震における気象庁網代測候所での有感地震の回数を示す。同図によれば、最大規模の地震が発生した7月9日以降、震度が小さくなるとともに、回数の激減していることがわかる。7月9日の地震は午前11時9分と10分に続けて発生し、地震の規模はとともにマグニチュード5.5であった。図2は、7月13日の海底火山（北緯34°59.4'、東経139°8.0'）の噴火時に伊東市の海岸近く（伊東市湯川2丁目8-13）において計測したN-S成分の水平加速度記録（明石製作所製、V-401で計測）である。約2秒間隔で大きな

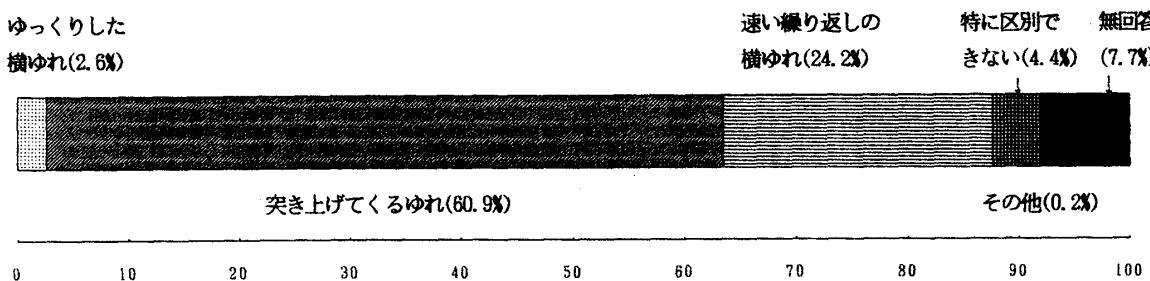
図6 問「地震をもっとも強く感じたのはどのようなゆれのときですか？」に対する回答

図6に、地震を強く感じたときのゆれの種類に対する回答を示す。「突きあげてくるゆれ」が69.9%、「速い繰り返しの横ゆれ」が24.2%となっている。今回の地震は震源が非常に浅くて近いところにあったことから、上下動や短周期成分の横ゆれが卓越していたことが、同図より読み取れる。図7は、揺れている時間をどう感じたかに対する回答を示している。揺れている時間は、住民の驚きや恐さの程度によって実際よりも長く感じることが多いが、同図によれば、「非常に短かった」、「短かった」と感じた人が約40%となっており、地震動の継続時間の短かったことがわかる。

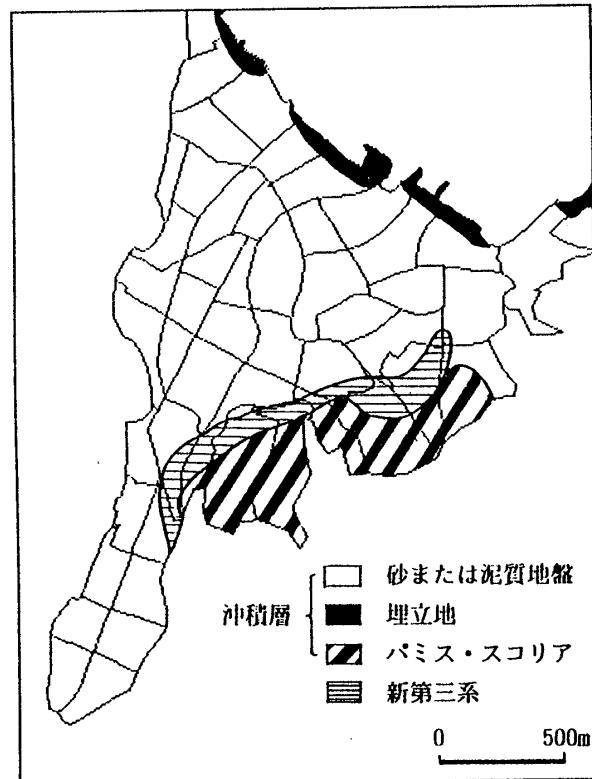
図9 伊東市中心部の地盤図

太田・後藤らの方法⁶⁾に従って、アンケート震度を算出し、伊東市中心部における町別のアンケート震度を示したもののが図8である。一方、伊東市中心部の地盤種別を図9に示す。両図を比較す

ると、新第三系という固い地盤と沖積層との境目に位置する山際の地区において比較的大きな震度を示していることがわかる。このような地区には、墓石転倒調査を行った多くの寺院が存在しており、今回の地震において墓石の転倒が顕著であったことと同図はよい対応を示している。また、同図は沖積層の地盤と新第三系の地盤の挙動に違いがあったことを示唆しており、微地形が地震波の增幅特性に関係したものと考えられる。また、埋め立て地においても多少アンケート震度が大きくなっている。なお、今回の調査においては液状化の発生は観察できなかった。

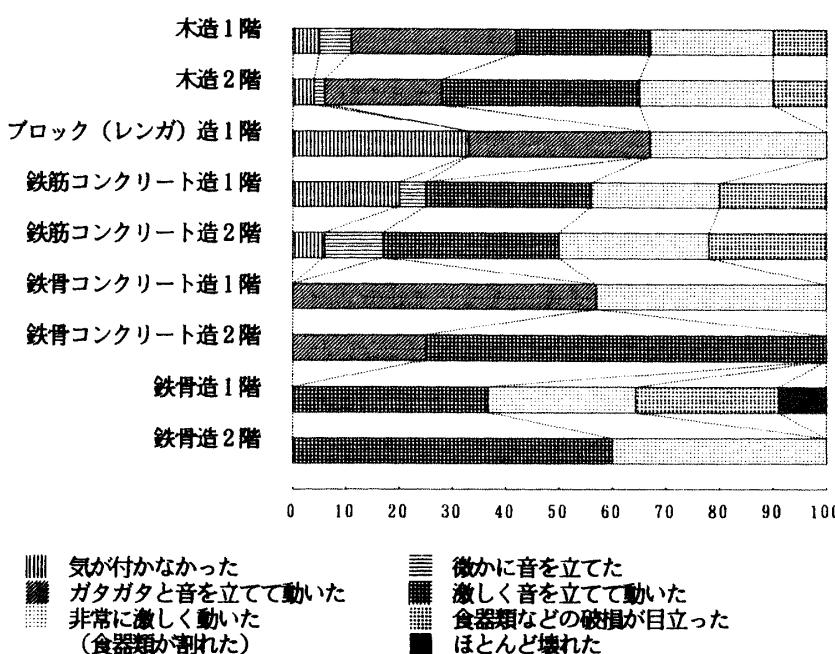
図 10 問「食器類とか、窓ガラス・戸・障子などの動きは認められましたか」に対する回答

「食器類とか、窓ガラス・戸・障子などの動きは認められましたか」、「タンス・戸棚・本棚などの、重い家具の動きは認められましたか」の問い合わせに対する回答をそれぞれ図10、11に示す。これらの図は地震時に回答者のいた家屋の構造と階数別にまとめられている。木造に注目すると、2階の方が1階より食器類、家具類ともに挙動が激しいことがわかる。また、食器類、家具類などの挙動の様子については同じ程度激しく揺れたと考えられる。鉄筋コンクリート造に注目すると、木造と同様に2階の揺れが大きかったことがわかる。また、食

器類と家具類を比較すると、圧倒的に食器類の揺れが大きかったことがわかる。木造と鉄筋コンクリート造を比較すると、食器類の挙動は階数を問わず鉄筋コンクリート造の方が激しく、一方、家具類の方は木造の方が激しく動いたと感じている人が多い。これは、食器類は短周期な揺れであり、家具類は比較的長周期で揺れたためにこのような結果になったものと考えられる。すなわち、食器類、家具類の周期と建物の周期によって挙動の違いが現れたことがわかった。

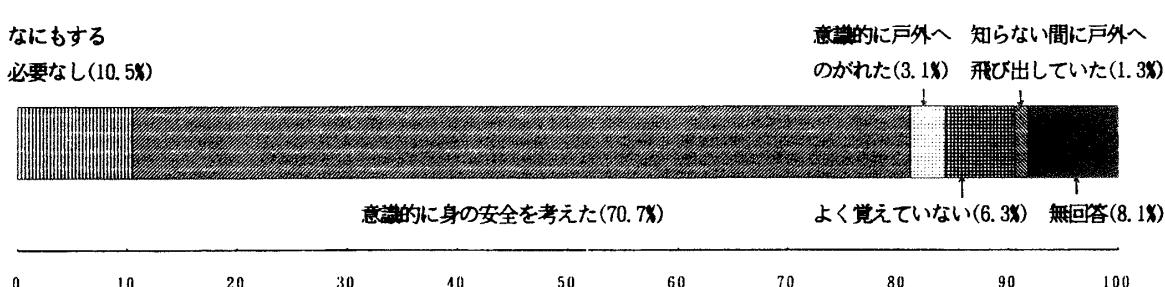
図13 問「とっさの行動」に対する回答

地震時の人間行動について、「あなたはそのときどうしましたか」、「あなたは地震のとき火器をどうしましたか」の問い合わせに対する回答をそれぞれ図13、14に示す。図13によれば、「意識的に身の

安全を考えた」と回答した人が約71%にのぼっている。ここでの身の安全とは例えば、机の下にもぐる、柱などにつかまるなどの行為を指すものである。しかし一方では、「戸外へ逃れた。飛び出

していた」と回答した人が4.4%となっている。特に直下型地震においては、屋根瓦の落下などによって戸外の方が危険な場合がある。その数は多くないが、戸外へ逃れたと答えた人がいたことは今後の防災対策を考えて行く上で重要である。また図14によれば、地震時に火気を使用していた人の10.8%は「とても余裕がなかった」と回答している。これは、日頃から防災訓練を行っているにもかかわらず、いざ地震に遭遇したときには人間の心理状態が不安定になるため、なにがなんだかわからなくなってしまったものと思われる。このようなことを考えると地震時には自動的に停止するような耐震装置付きのガス器具を使用するとともに、主体的な防災訓練の徹底が望まれることを痛感した。

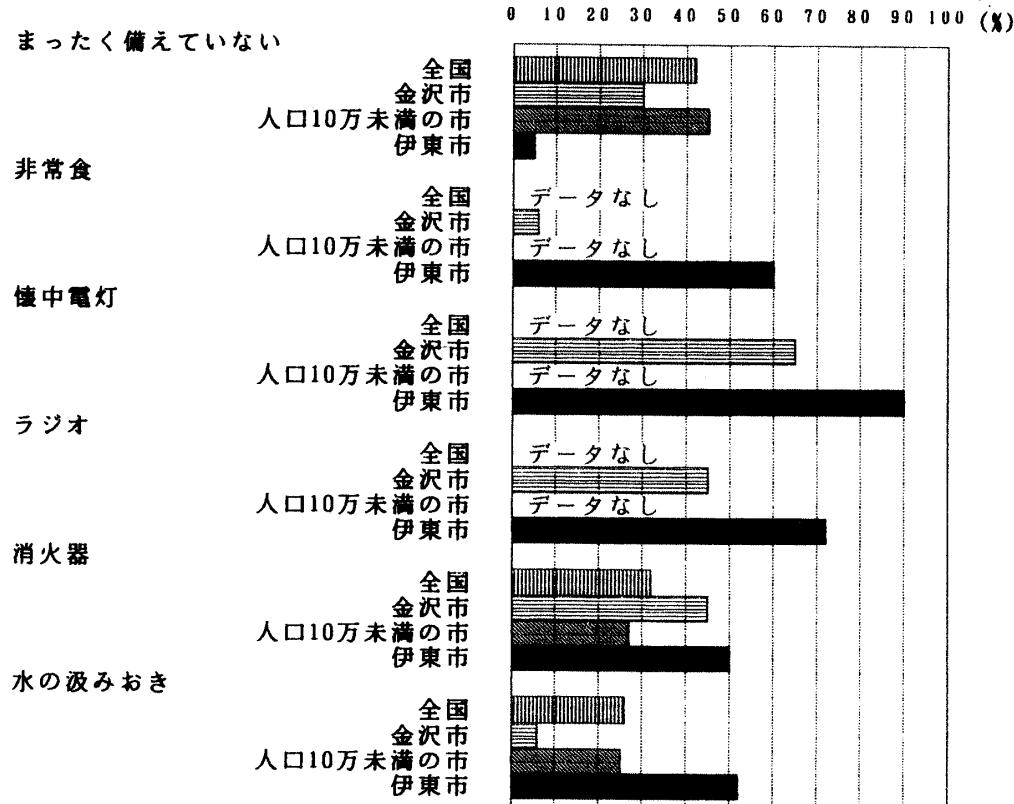
図15 災害に対する備え

ケート調査⁹⁾の結果や全国の平均、人口10万人未満の市の平均の結果¹⁰⁾と対比して図15に示した。人口10万人未満を選んだ理由は伊東市の人口が約7万2千人であったためである。また、金沢市のある石川県は有感地震の頻度が全国一低い県であり、伊東市とは対称的に地震に対する防災意識が極めて低い地域であると考えられる。全体的にみると、伊東市民が「地震に対する備え」を十分に行っていることがわかる。しかし、前述したようにライフラインの機能障害により市民生活に大きな影響が生じたり、パニックが生じたりするので、さらに綿密な準備が必要であろうと考えられる。一方では、有感地震のほとんど起きない地域においては地震防災対策がないがしろにされている感が強い。我が国においては、いつどこを地震が襲っても決して不思議ではないともいえるので、全国的な地震防災意識の向上が強く望まれるところである。
