2003年12月26日イラン・バム地震被害調査速報

Preliminary Report of the December 26 2003 Bam, Iran, Earthquake

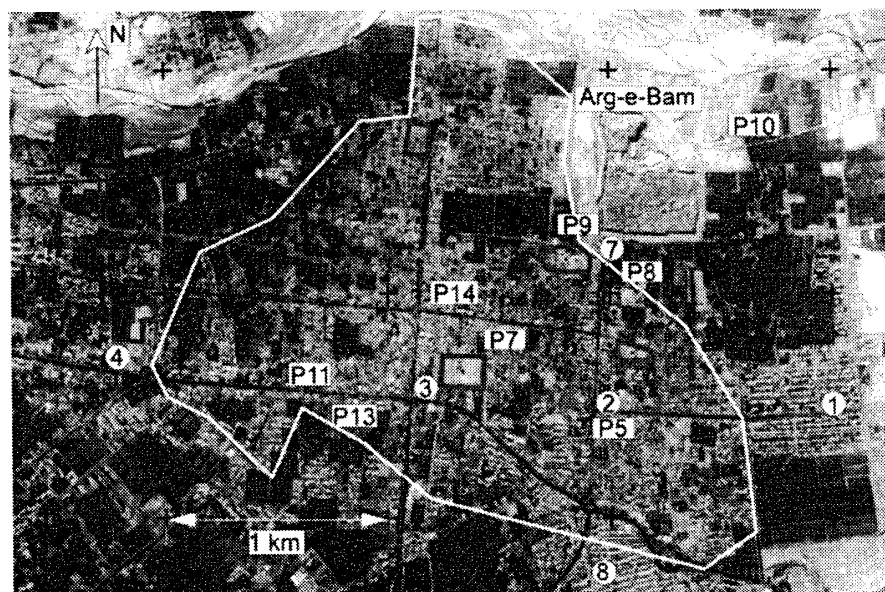
バム市における被害分布と震度分布、表層の地質構造を詳細に調べるために、バム市内に測線を設け微動観測を行った。Fig. 5において白線で囲まれた地区は、旧市街で被害の大きかった地区である（German Remote Sensing Data Centerによる）。また同図中丸印に示す番号（1から4，7と8の6点のみ示す）は微動観測点に付けた番号、

四角に示すP5などの番号は、本稿中に示す写真番号とその撮影地点である。同図中観測点2で交差するほぼ東西・南北の測線に沿う合計20点で微動観測、アンケート調査（18点）、建物の種類の倒壊率調査（18点）を行った。倒壊率調査は微動観測点を中心に半径50m以内の建物について

Fig. 5 Satellite image of heavily damaged area (delineated area), investigation points of microtremor and damage distribution (shown as number in a circle), and location where photographs were taken (shown in a square: P5 denotes Photo 5, etc.) (Basemap: Space IMAGING and German Remote Sensing Data Center)
