A new eddy-current testing probe for inspecting crack on the weld point.

新しいうず電流探傷プローブによる溶接部欠陥検査に関する研究

水野 覚¹・山田 外史²・岩原 正吉²

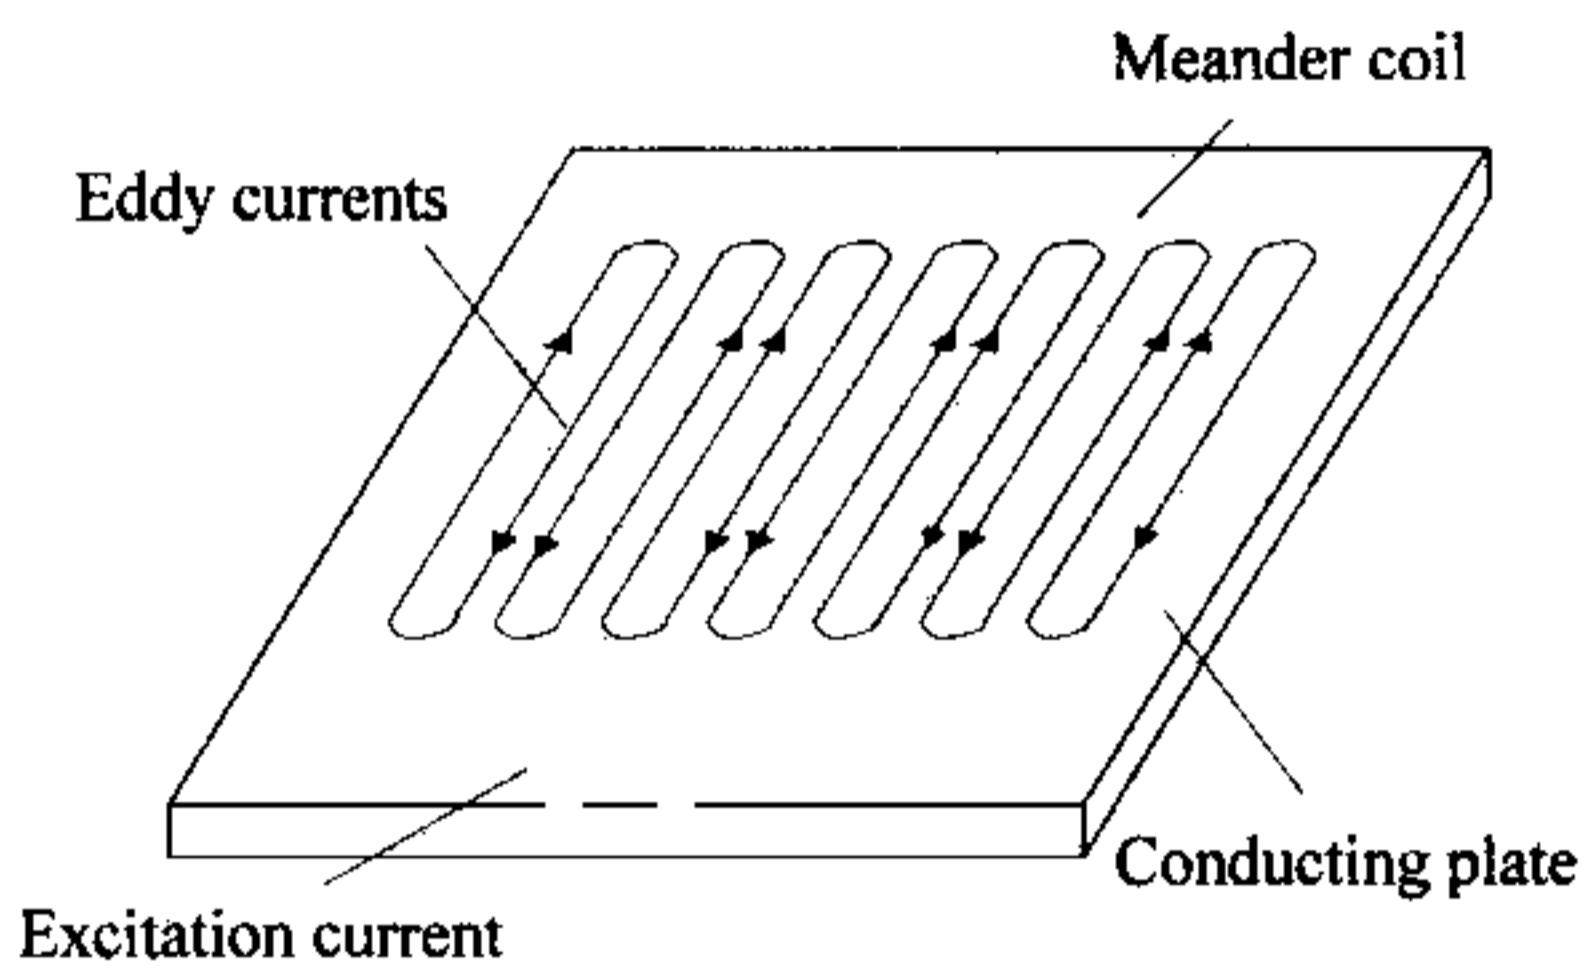
Fig. 1 Configuration of probe.

励磁用のミアンダコイルならびに誘起される渦電流の概念図を Fig. 1 に示す。ミアンダコイルを高周波により励磁すると、その近傍に置かれた導体中にミアンダコイルの線方向に沿って渦電流が流れる。一般に渦電流探傷では渦電流に対して垂直な傷は高感度で検出できるが、渦電流に対して平行な傷は検出が困難である。本研究では溶接接合部において生じやすい周方向傷の探傷を目的とするため、ミアンダコイルを管軸方向に設置し、軸方向に渦電流を誘導する。管に傷があると渦電流が流れ、そこでの磁束の乱れを検出し探傷を行う。検出コイルとして用いる 8 の字コイルを Fig. 2 に示す。8 の字コイルはコイルの巻き方が逆になっており、2 つのコイルを貫く磁束が均一な場合に起電力は生じないが、磁束に不均一があるとその差分により起電力を生じる。

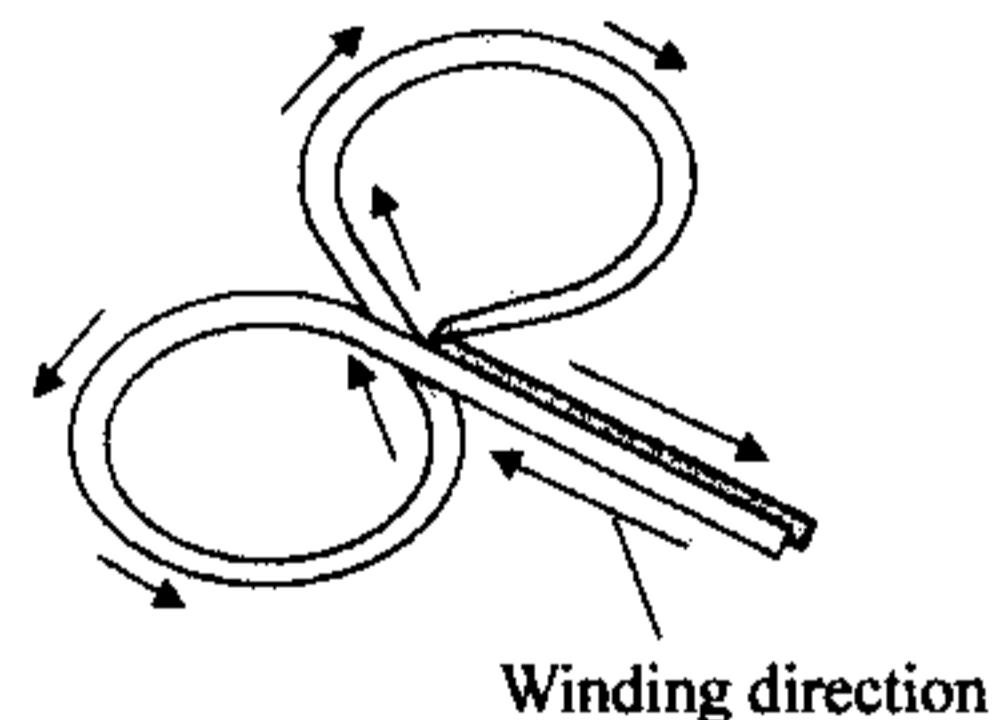
Fig. 2 Configuration of figure-of-eight coil.

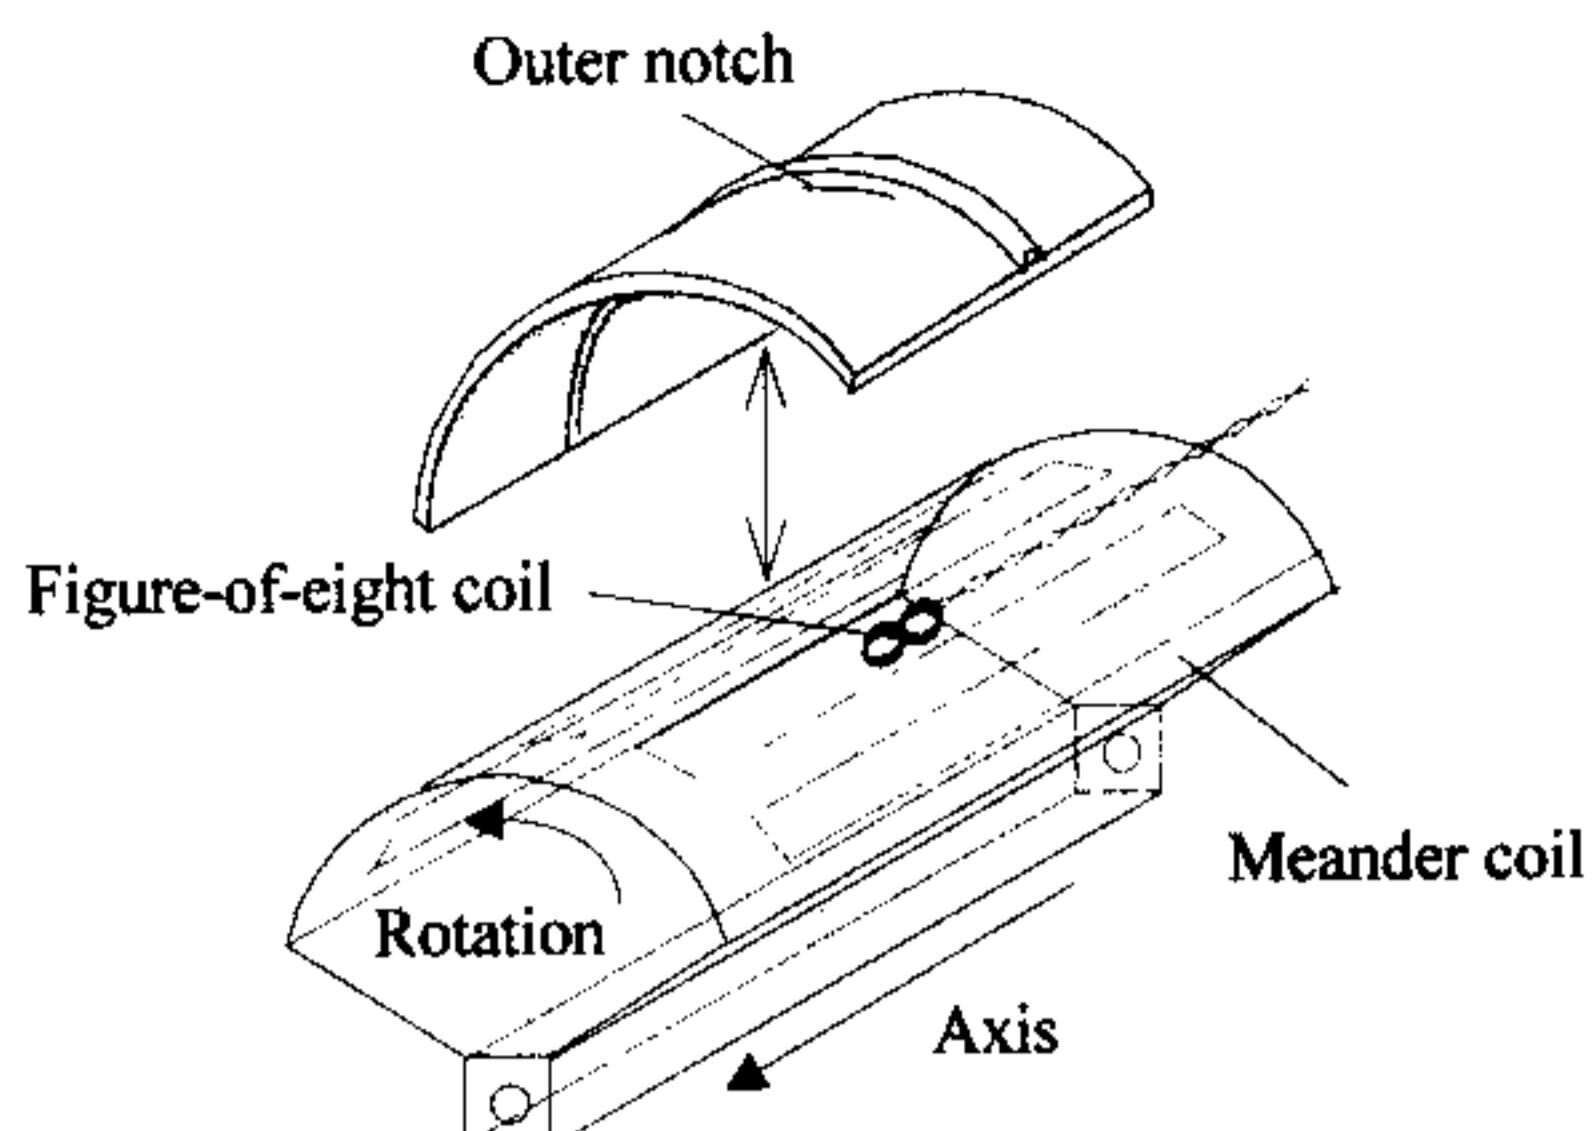
Fig. 3 Configuration of probe.

探傷プローブの概要を Fig. 3 に示す。前述のように管の軸方向にミアンダコイルを設置し、その 1 ピッチ間に 8 の字コイルを固定する。プローブは管の内側から挿入し、軸方向及び周方向に走査でき全方向の探傷が可能である。

Fig. 3 に示したプローブを用いて探傷検査を行った。プローブを軸方向に 0.5 mm 間隔で走査し、検出コイルからロックインアンプを通して出力電圧を得る。計測は溶接部を中心とする軸方向 45 mm の範囲で行った。対象とした SUS304 製配管には深さ 50% の裏側欠陥が溶接部近傍に施されている。溶接部及び欠陥を含む溶接部における検出電圧特性を Fig. 4 に示す。ミアンダコイルによる渦電流分布と

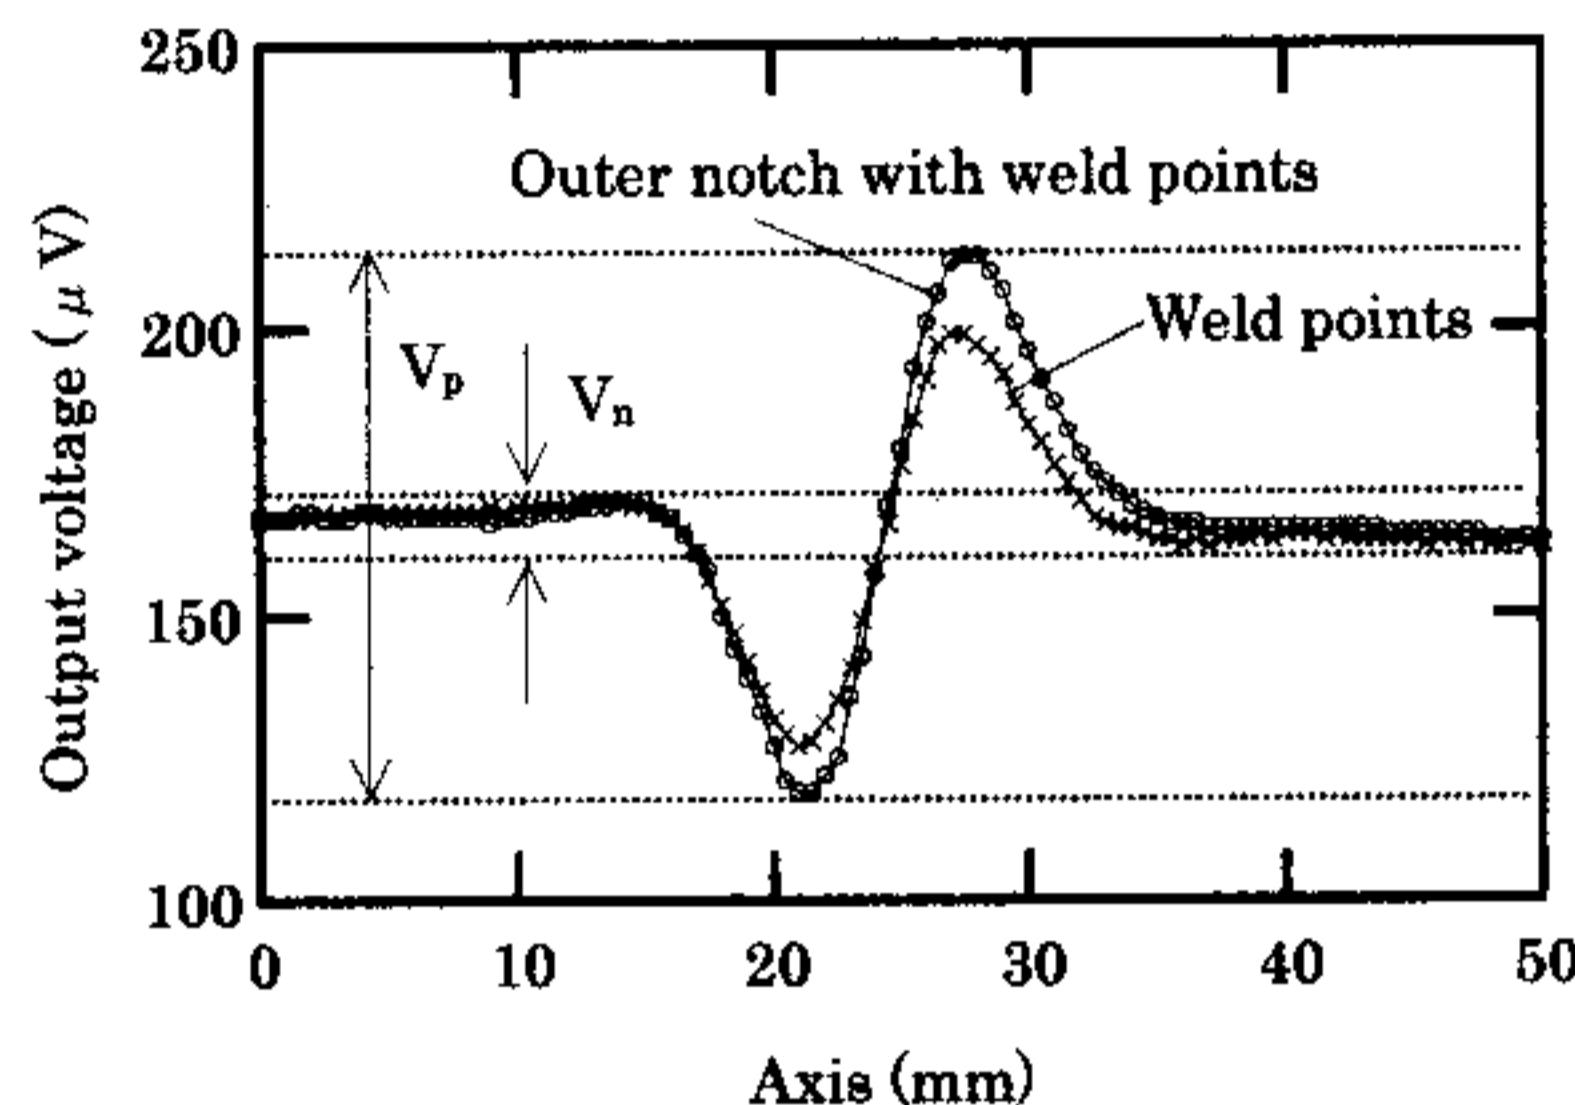
Fig. 4 Characteristics of detector coil signals.

8の字コイルの特性から欠陥と溶接部の前後で山と谷が連続するような波形となっている。これより溶接部での導電率の変化により欠陥部と同様の渦電流分布となることがわかる。また、欠陥部では信号 V_p が大きくなり、欠陥の有無を確認できる。雑音 V_n の要因としてはプローブと管との相対高さ(リフトオフ高さ)の変動による影響が考えられ約 $10 \mu\text{V}$ 程度である。

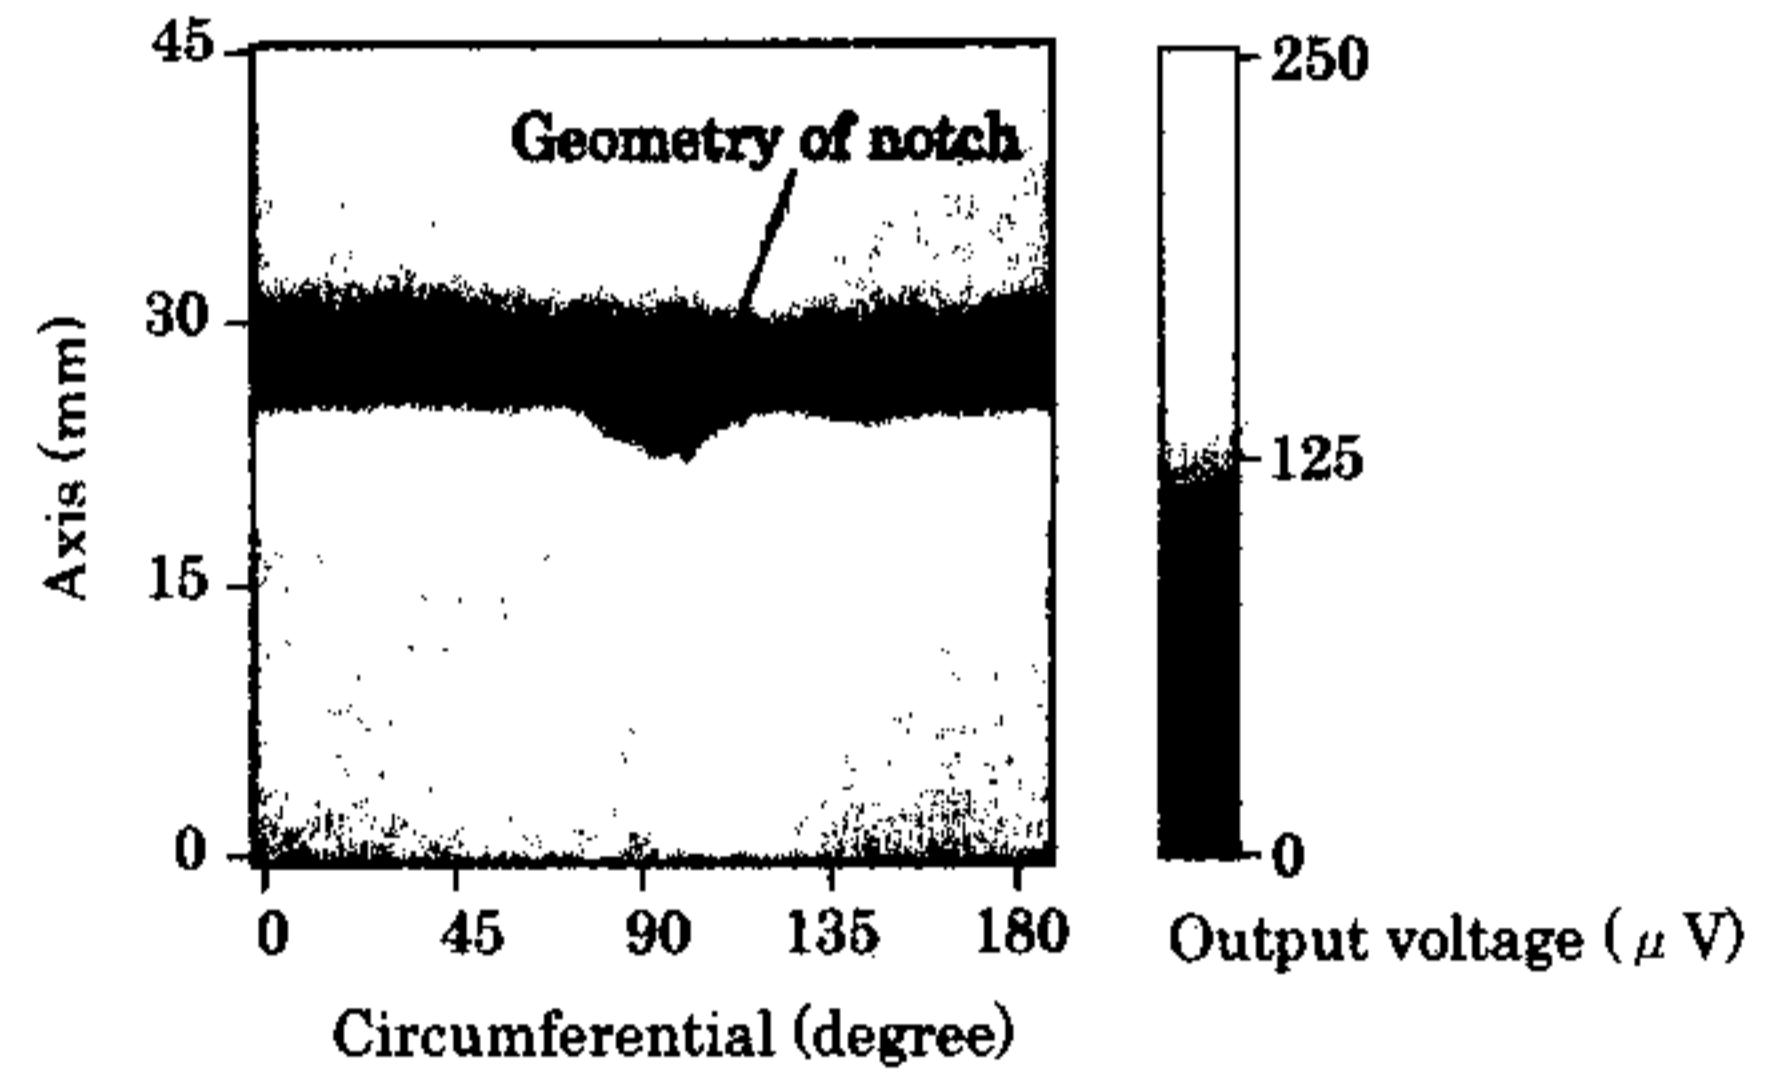
(a) Raw signal image.

Fig. 5 Output voltage distribution of weld points.

本研究で用いた探傷プローブにおける二次元的な欠陥検出特性を確かめるため、二次元探傷実験を行った。実験対象には溶接部の近傍に深さ 50 %の裏側欠陥(長さ 15 mm, 幅 0.5 mm)が施されている。プローブを軸方向 0.5 mm 間隔、周方向 5 度間隔で走査し、得られた出力電圧の二次元表示を Fig. 5(a) に示す。軸方向 22 mm 付近の周方向に一様に溶接部の信号が確認できる。TIG 溶接による溶接部の凹凸が周方向で不均一であるため、信号幅に約 70~80 μV の変化がある。溶接部の信号に埋もれ明確ではないが周方向 90 度付近に欠陥の信号が確認できる。8 の字コイルの特性から溶接部及び欠陥の前後で電圧の高い部分と低い部分が連続して現れている。次に Fig. 5(b) に溶接部の信号を周方向全体に引いた結果を示す。溶接部の影響は減じられ欠陥の信号が明確になっている。欠陥信号は実験対象と同じく約 15 mm の長さで現れ、前後に電圧の高い部分と低い部分がありその中心に欠陥があることを示している。また、欠陥の端部だけでなく中心部においても信号が得られることがわかる。

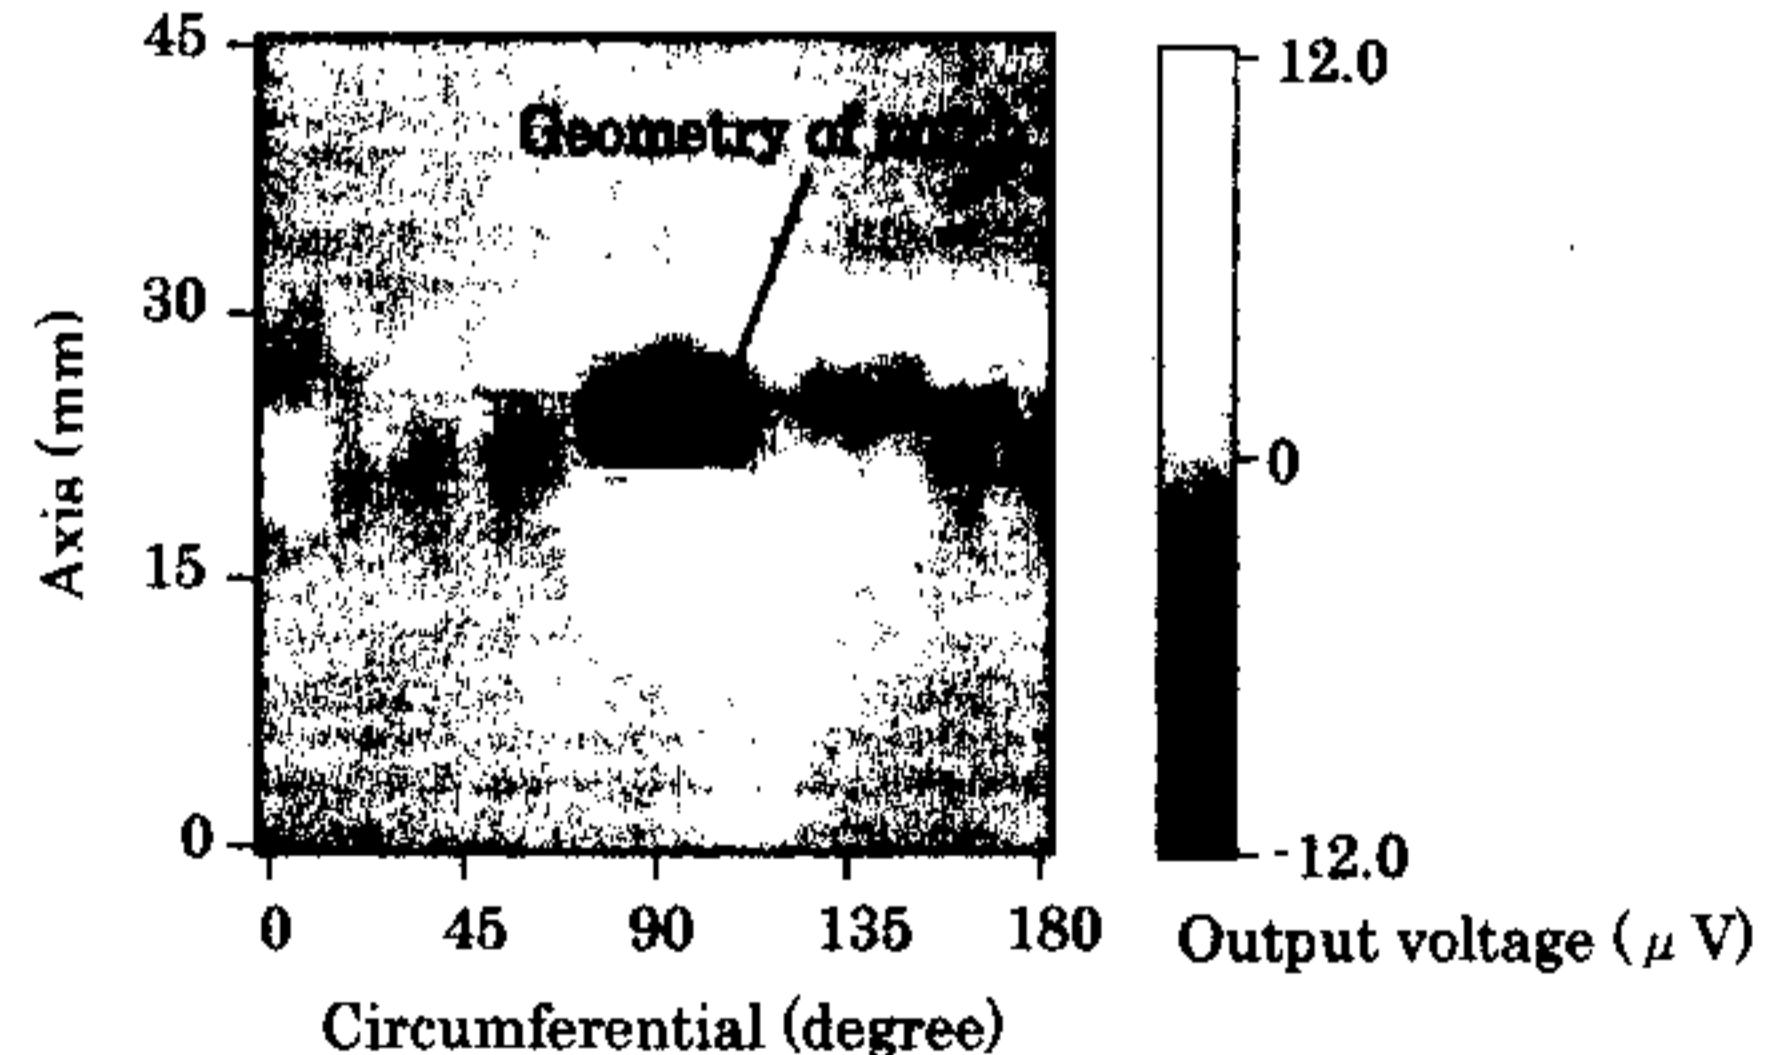
(b) Image after signal processing.

- (1) ミアンダコイルによる渦電流分布と 8 の字コイルの特性から、欠陥の前後では電圧の高い部分と低い部分が現れる。また、実験対象と同じ長さで検出でき、その位置及び長さを明確に示すことができた。
- (2) 二次元探傷実験において欠陥の信号は溶接部に埋もれ明確には検出できないが、溶接部の信号を周方向に全体に引くことによってその影響が減じられ、欠陥部の信号のみを確認することができた。
