ローマ中央修復研究所の記録文書保管所における資料調査

Document Investigation from Central Institute for Restoration of Rome

The mural paintings of San Vito Vecchio Church and Padre Eterno Church in Gravina in Puglia were removed to the museum using Massello method in 1957. The original locations of mural paintings were no longer able to see but I tried to understand based on the document investigation from Central Institute for Restoration of Rome. In this chapter, I will make discussion and show the photo to compare before and after remove.

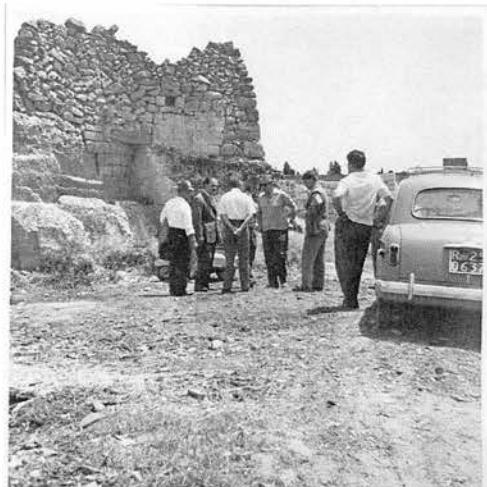
Fig.3 (1957 年)

• サン・ヴィート・ヴェッキオ教会脇に停めてある自動車の写
真があることから、周囲には現在見られるような塀はなかった
と思われる。 (Fig.3)

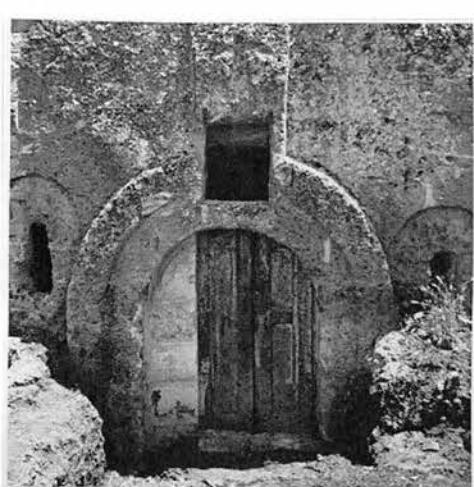
Fig.4 (1957 年)

• 正面入口は、現在のファサードに境目の痕跡がある位置まで
埋まっており、左側には石が積まれ、正面の開口部は木製の扉
で閉ざされていたことがわかる。 (Fig.4,5)

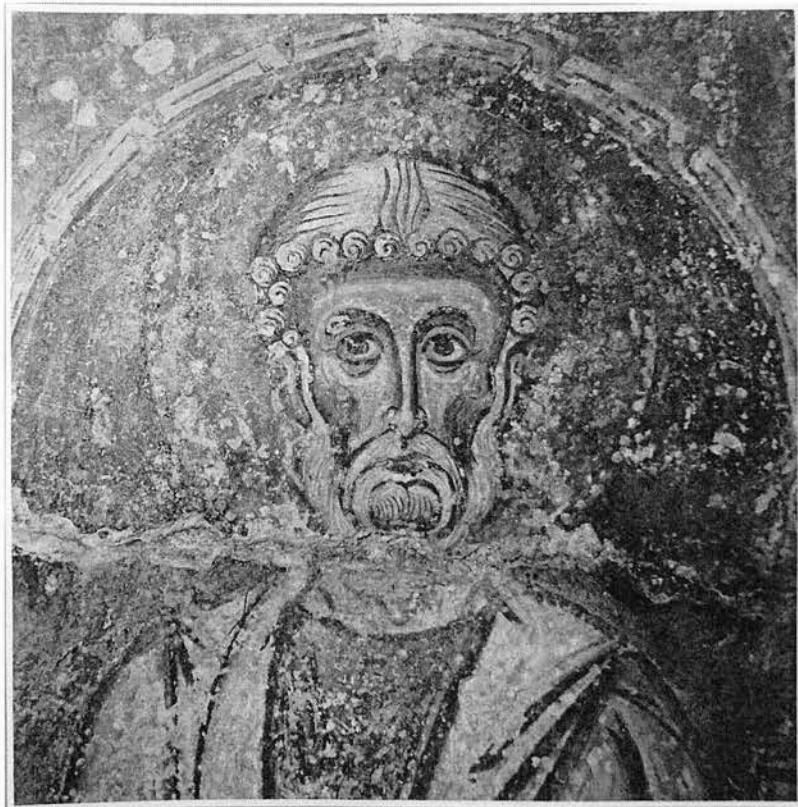
Fig.6 (修復前)

• 切断される前の写真とエットーレ・ポマリチ・サントマジ
財団博物館に展示されている現在の壁画とを比較してみると、
壁画を壁体の凝灰岩ブロックごと切断する技術はすばらしく、
切断の際に亀裂がひろがったり、切断したために切断部の壁画
が失われたと思われる箇所はまったく見つからない。 (Fig.6,7)

・マッセッロ法で切断する位置は、描かれた壁画の図像プログラムの枠線に沿った方が、切断の傷痕が目立たないはずである。左壁面の3人の聖人たちは首の位置で切断されている。現状でもそうだが、当時の写真でも壁面には亀裂が入っていた(Fig.6, 21,22)。一方、4人目の聖人には首の位置の亀裂はないが、(写真を見ると)腰のあたりに亀裂が入っており、そこで切断されている。また、この4人の聖人群像の右側に描かれている「墓の前の3人のマリア」をみると、そこにも横一線の亀裂が入っていて、かつ右端の「墓を指さす天使」の腰のあたりで亀裂は右下に分岐している(Fig.23)。この亀裂に沿って(あるいは亀裂を利用して)切断したのではないかと予測していたが、作業工程図には上下2段で切断したことになっている。これだけ大きな亀裂をそのまま無視して、下段を一ブロックとして移動できたのだろうか。壁画の背面を20cmの厚さで切断した時には一体化していたブロックも、その後で2cmまで背面を削いでいく際には自然に分離してしまいそうである。また、同じ左壁面に、同程度の大きな亀裂が左から3人の聖人の腰のあたりに水平に入っているが、図面によれば、この亀裂も切断ラインには利用されていない。深い亀裂をなぜ切断ラインに利用しなかったのか、また、その深い亀裂をどのように処理したのか、作業工程図を見ただけでは、簡単に疑問は解けない。

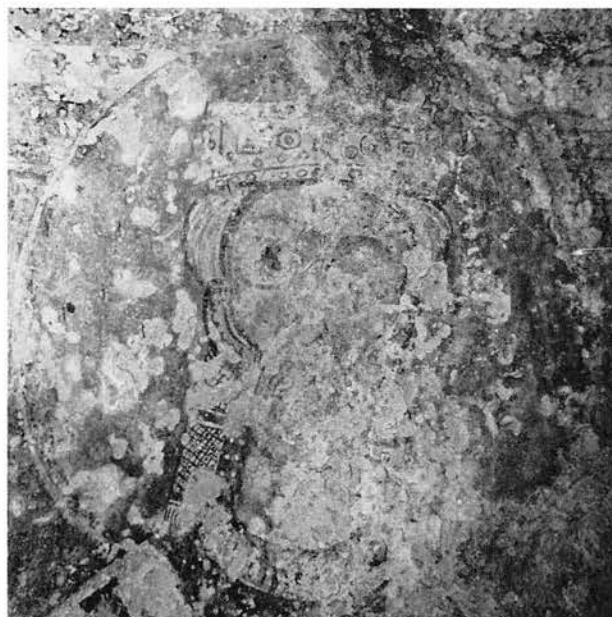
Fig.8 (修復前)

• 当時、壁画は相当に傷んでいたが、移築前後に施された応急
処置、洗浄や修復処置により描写画像はかなり鮮明になった。
また、欠損部分を目立たなくするための補彩も、修復措置とし
て少なからず行われた形跡がある。 (Fig.8,9,10,11)

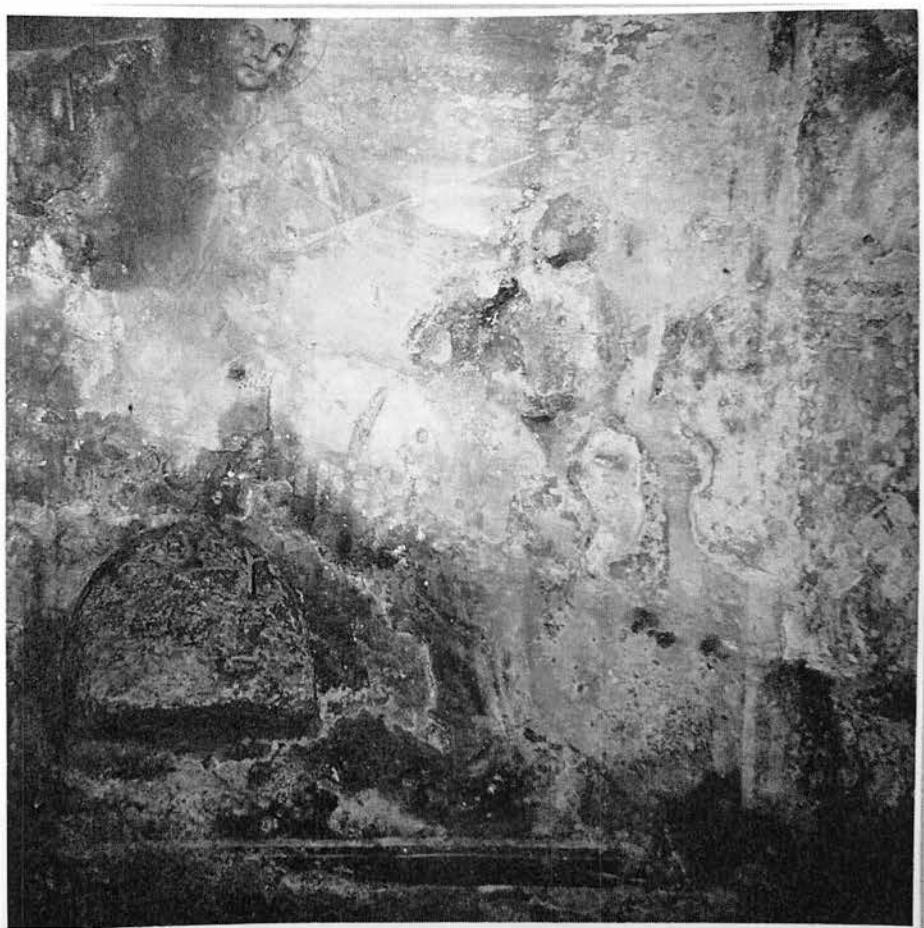
Fig.12

• 2011年9月の調査で確認されていた、サン・ヴィート・ヴェ
ッキオ教会の洞窟壁画にかすかに残るインプロンタから、「聖マ
ルティヌス」が描かれていた位置は右側壁に穿たれた小さな壁
龕の上方、かなり高い位置であったと推論していたが、それを
当時の写真からも裏付けることができた。 (Fig.12,13) つまり、
博物館内に位置を間違えて再構築されたか、再構築に際して位
置を変更する何らかの（構造的）必要性があったかである。

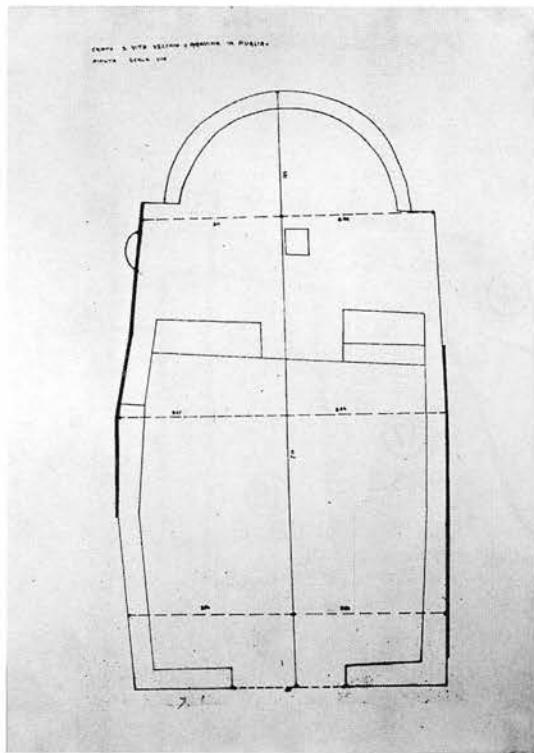
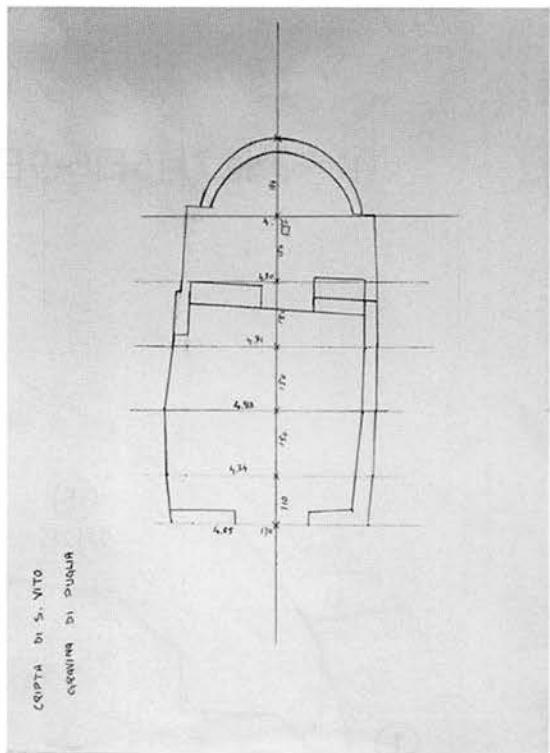
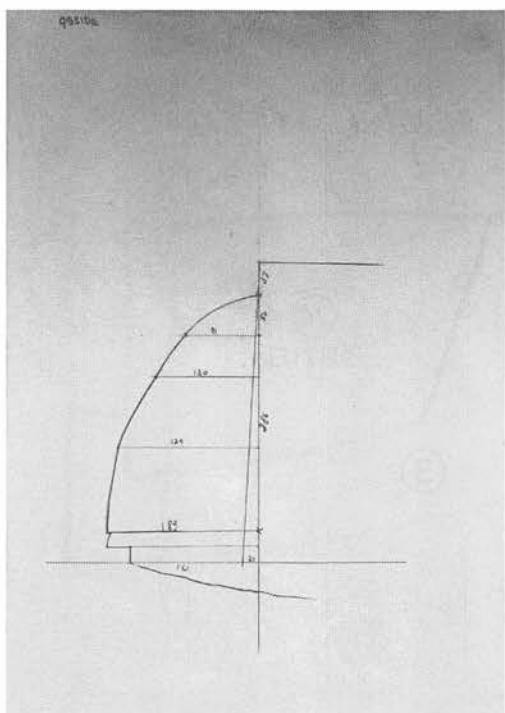
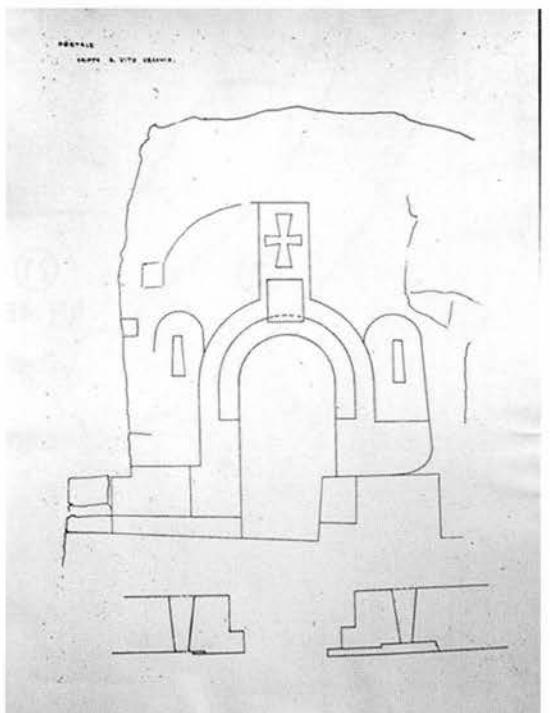
①～④は7月5日～9日

作製された手書きの図面を見て驚いたことは、かなり詳細な
測量に基づいて几帳面に書かれていることである (Fig.14, 15,
16). 正面入口を示す図 (Fig.17) は正確で美しく、立面図、平
面図はシンプルかつ明快に表されている。そこには、「materiale
(堆積) 物」、「tolto materiale (堆積) 物の除去」「taglio
切断した部分」、「taglio non completo 切断が終わっていない部分」
が色鉛筆で塗り分けられ、「catena nel tufo 凝灰岩にチェーン」
を用いた箇所の記号や実施日（年の記載なし）が書き込まれて
いた。 (Fig.37,38,39,40,41) 順不同で入っていた42枚を日付順
に並べ、立面図、平面図の色分けや書き込みを整理してみると、
マッセッロ法によってどの部分から始めてどのような順で切断
していくかがわかつってきた。

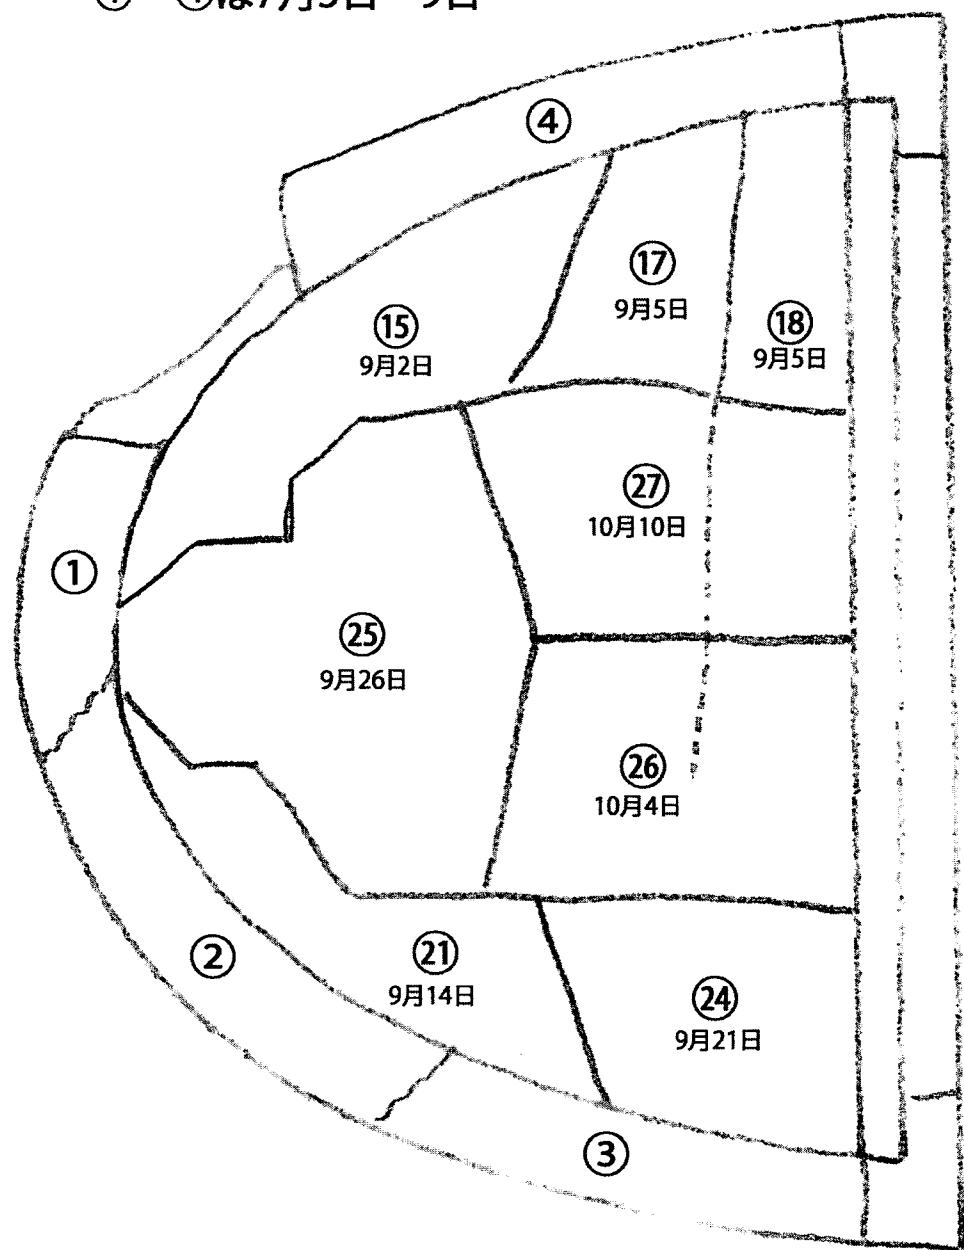
Fig.18

• ブロック切断は後陣の外周アーチに開いた穴（天井の開口部）
から装飾フリーズ部分を左下へ、そして右下、次に左壁入口付
近から奥へ、途中右壁奥に移って入口方向へ、そしてまた左壁、
右壁へと移り、最後に後陣部分といった順序で、6月24日から
10月10日まで、およそ3ヶ月半ほどかけて実施されている。
マッセッロ法による区分図に切断の日程を記入し、作業順を記
したものを作成図にまとめておく。 (Fig.18,19,20)

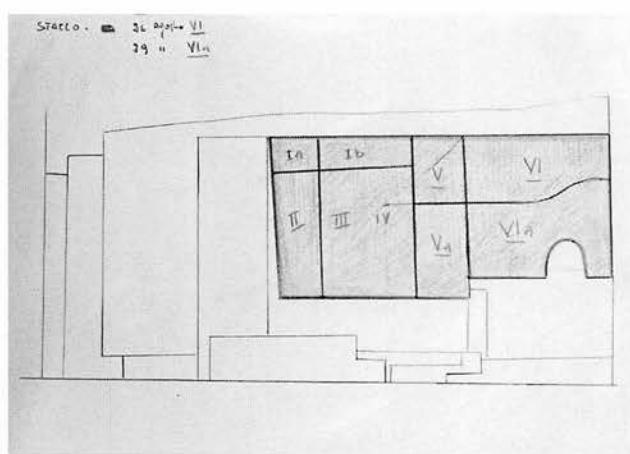
Fig.24

・マッセッロ法による区分図(Fig.24,25,26,27)を見ながら、展示されている壁画の写真を観察してみたが、切断部の継ぎ目がなかなか見つからないのに驚かされた。

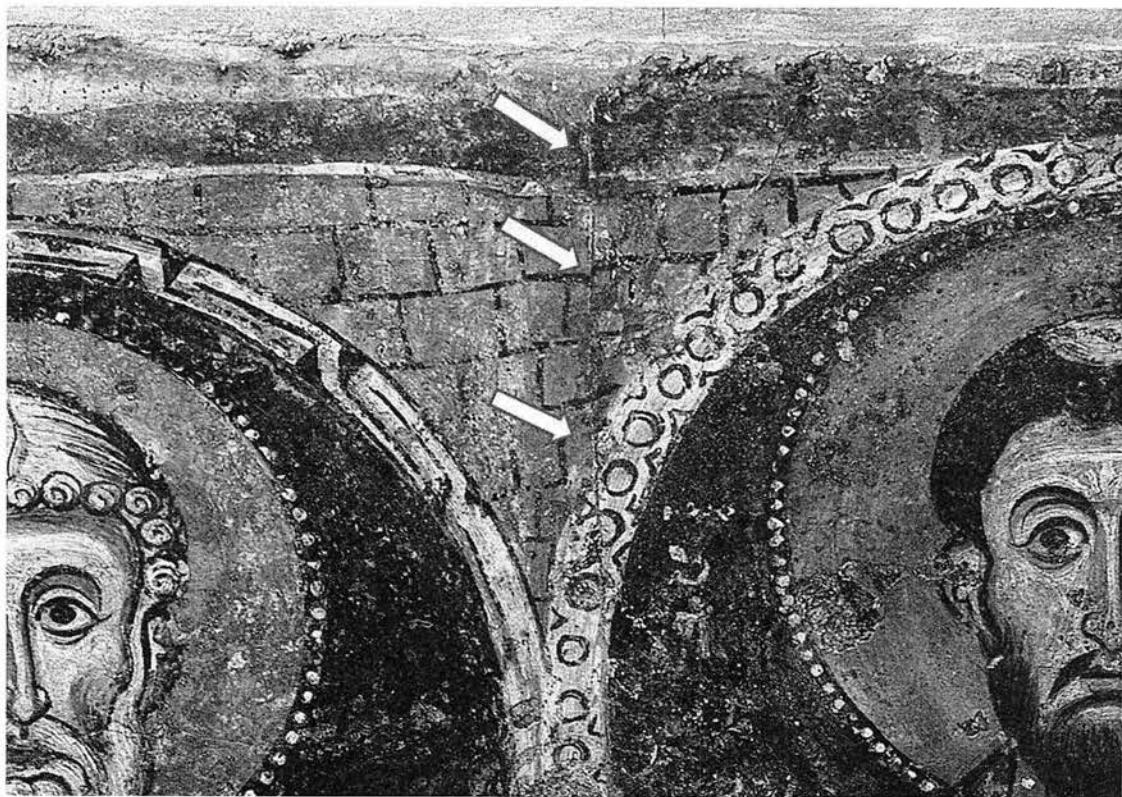
Fig.28

・左右の壁画全体をブロック区分図と合わせてみると、横線はほとんど亀裂の位置で切断したことがわかる。縦線は柱やフレーズ装飾の枠に沿って切断したために(切断の)痕跡ははわかりにくく、補った色の違いや斜光線調査で何所かは確認できる(Fig.28)ものの、概して痕跡の追跡は容易ではない。ただし、後陣の「パントクラトルのキリスト」に関してだけはブロック区分図の線を明確にたどることができる。とくに腹部を中心に浅いY字型に切断されたラインは、補った色の違いから確認できるが、その線はきわめて細い(Fig.29)。マッセッロ法の実施から想像される切断作業による壁画の欠損は実際にはほとんどなかったようで、その切断にはかなり薄刃の道具を使ったと思われる。イタリアにおける壁画修復保存の技術として「伝統的手法」ではなかったマッセッロ法は、壁画をブロックごと切断するという大胆な技法にもかかわらず、切断の際に壁画が剥落したり、既存の亀裂が広がったりすることもなく、切断部の壁画が失われることもほとんどなかったという事実は驚くべきことであった。

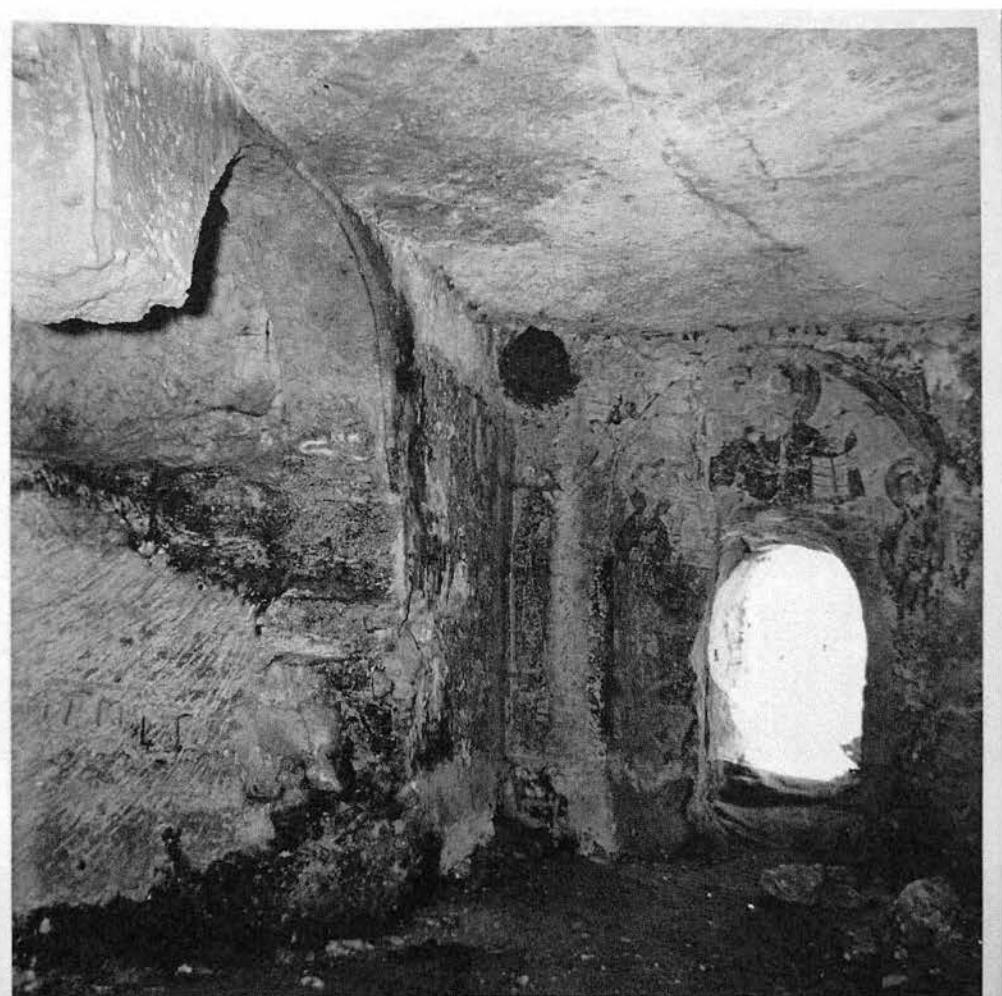
Fig.30

- ・壁画の欠損部分が多いため、画像にはあまり関心をもたなかつたのか、撮影写真の枚数はサン・ヴィート・ヴェッキオ教会の壁画に比べて非常に少ない。
- ・現在、後陣中央の穴はふさがれているが、作業当時はまだ人が出入りできるほどの穴が開いていたことがわかる。
- ・壁画は相当に傷み、落書きが多く見られる。
- ・エットーレ・ポマリチ・サントマジ財団博物館のサン・ヴィート・ヴェッキオ教会の壁画を移築した展示室の隅に無造作に置かれていた2つの断片「開かれた聖書」と「十字を刻んだ石」の2つは、2011年9月の本センターチームの調査によって、パードゥレ・エテルノ教会の四角く切り取られた穴にそれぞれあてはまると推論された。²エットーレ・ポマリチ・サントマジ財団博物館2階の図書・文献資料室に保管されていた当時のモノクロ写真から、「開かれた聖書」のほうだけは確認することができたが、「十字を刻んだ石」については、カメラの画角からはずれていて裏付けができなかった。今回の中央修復研究所・記録文書保管所の写真(Fig.30)には側廊部分まで写っており、そこに「十字」が刻まれていることが確認できた。2つの断片の出所に関する推論は正しかったということになる。

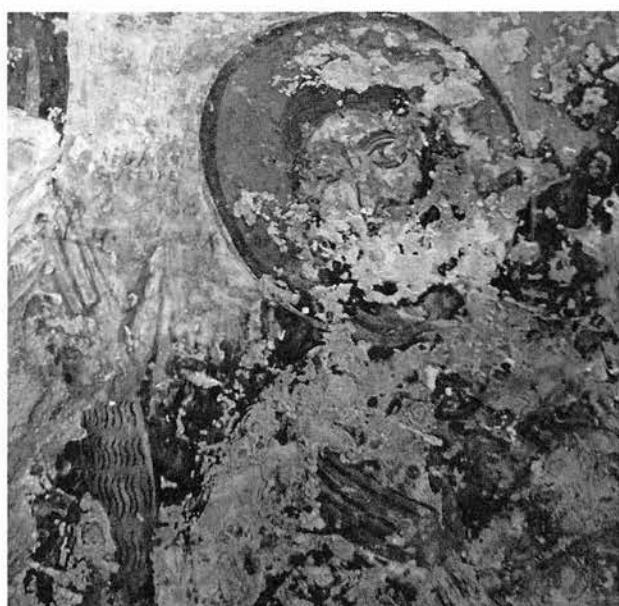
Fig.31 (1957 年)

- ・後陣の「パントクラトールのキリスト」の右下に描かれている「洗礼者聖ヨハネ」は、現地に残されている壁画と当時の写真を比較(Fig.31,32)すると、かなり異なった印象を受ける。写真が撮影された1957年から55年を経過するうちに描画層が剥落したり、石膏化が進んで壁画を白く覆ってしまったのではないかと思われる。とくに右手首あたりは顕著で、洗礼者聖ヨハネが身にまとっていた「らくだの皮衣」(マルコによる福音書1:6)がほとんど見えなくなっている。

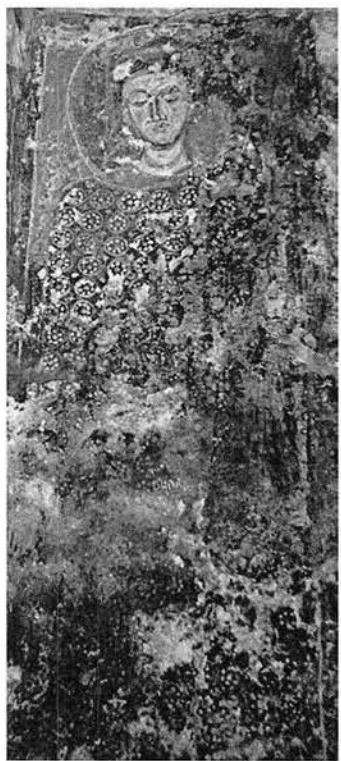
Fig.33 (修復前)

- ・右側壁に描かれた「聖レオナルドゥス」も、現在博物館に展示されているものと当時の写真を比較すると、まるで違う人物に見える。(Fig.33,34)写真では、まぶたが白く覆われ、目は半眼で下を向いているように見えるが、修復後では大きな目が正面を向いている。
- ・「聖ペテロ」の胸のあたりから左下に「聖母マリア像」を描いた別枠の壁画が上層に(したがって後世に)描かれていたことを示すモノクロ写真がエットーレ・ポマリチ・サントマジ財団博物館の図書・文献資料室に保管されていたが、中央修復研究所・記録文書保管所の写真には枠線の1部しか写っていない。(Fig.35)現在、博物館の展示室には「聖ペテロ」の全身像(Fig.36)が展示されていることから、上層の「聖母マリア像」が剥がされたことはたしかであるが、その後の所在はわからない。所在どころか、「聖母マリア像」を剥がしたという記録すら残されていないのは不思議である。
