新史料「辰巳上水図」絵図の調査・研究

Studies of the Oldest Colored Picture Scroll of the *Tatumi*- An Irrigation Canal Constructed by the Kaga Clan

The oldest colored picture scroll depiction of the *Tatumi* irrigation canal was recently discovered. This scroll is estimated to have been made around 1800. The scroll also clearly depicts the Kaga Clan's Tutisimizu gunpowder making factory as well as a three-stage stone wall with sluice gates in the Sai River. The stone wall was constructed soon after the Kanazawa earthquake in 1799. The picture scroll shows all the configurations of the *Tatumi* irrigation canal at the beginning of the 19th century.

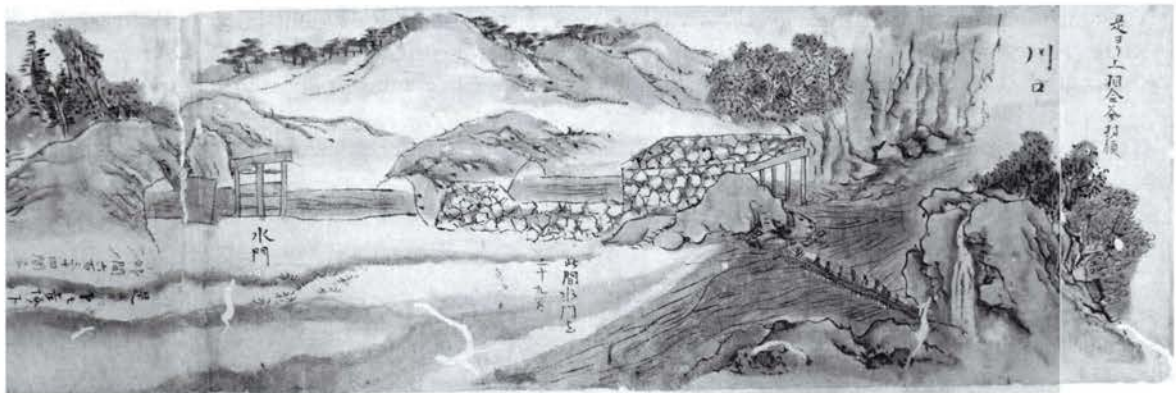
図1 「辰巳上水図」の犀川からの取水口の図(川口)。

図1に記した川口の図は, 取水口が整備されており, 多数の大きな石が木枠の上に積み重ねられている。此処から最初の水門(川口水門)までは29間と記載

されている。犀川からの水を取るために、本流にも杭が打ち付けられ、木板で水流の量を調節していたことが読み取れる。

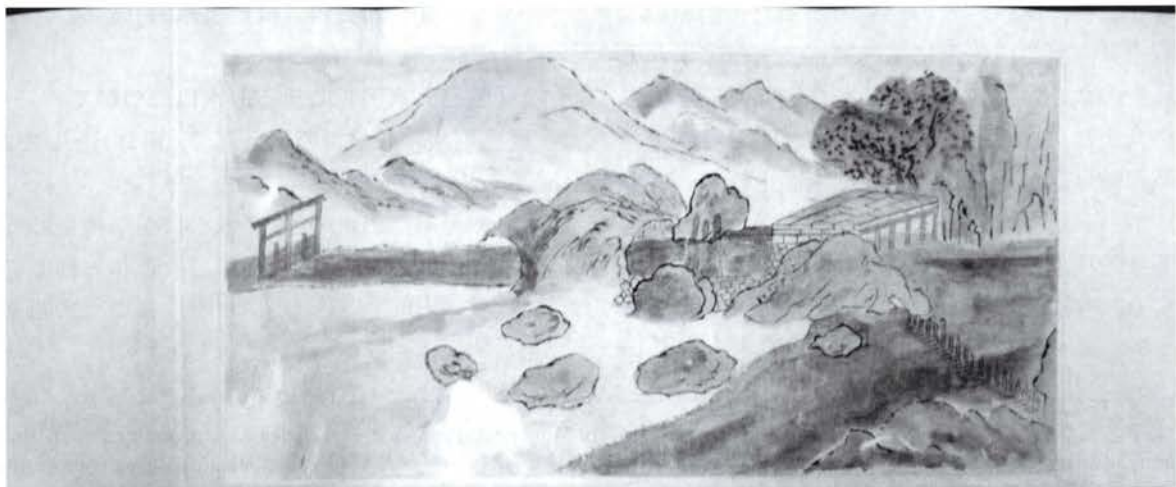
図2 「辰巳上水図」の犀川からの取水口の図。右より犀川、取水口、短い隧道、川口水門。

所が、図2では、取水口の石積みが無くなり、木作りの取水口の枠が露出しており、さらに、その横の水路の堤も破損した状態の図である。

このことから、本絵図は後に詳述する寛政年間の金沢地震により破損した取水口及び水門の図と推定される。特に取水口の積石は総て落下し、さらに左の水路の堤の積石も破損し、この地震が非常に大きなものであったことを示す貴重な史料である。この取水口は「古河口」とも呼ばれている。図の右端の岩が「東岩」であり、是に因んで後に「東岩取水口」の名前が生まれている。

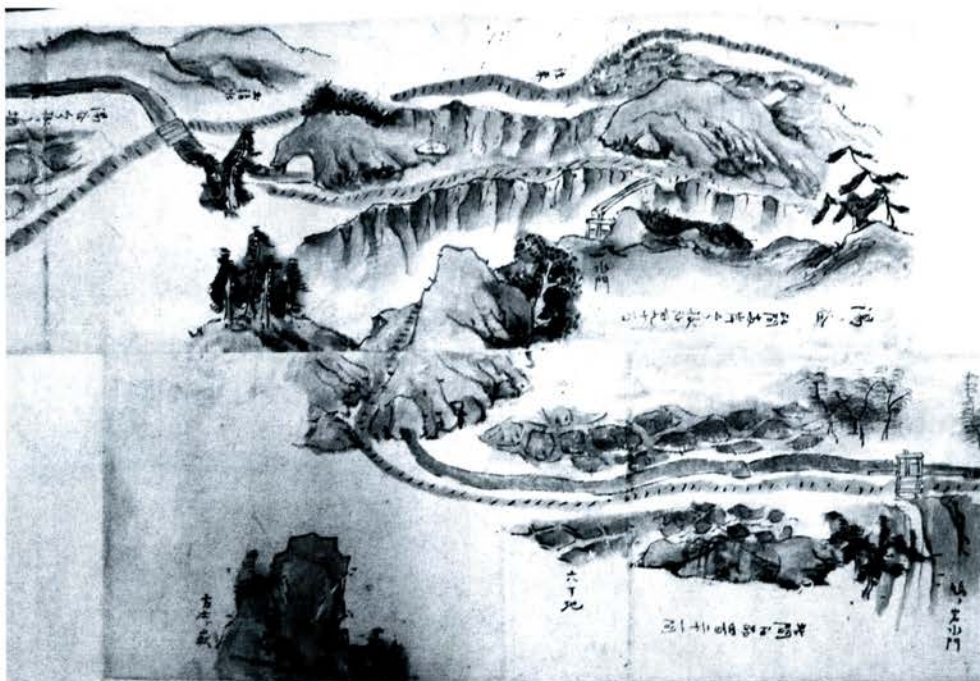
図6 湯ノ谷の隧道部分の図。「湯ノ谷」の崖が描かれ、「コノ間式百九拾間」と記されている。隧道の入口と出口を太い矢印で示した。湯ノ谷水門を矢印で示した。

図6に「湯ノ谷」の崖の両側に迂回した長い「くり抜」を示した。末村の「鳩ヶ岩水門」から江筋四百式拾壺間（約760m）を過ぎると「湯ノ谷」の兩岸をくり抜いた隧道部分がある。この途中には「湯ノ谷

水門」を挟んで式百九拾間（約520m）の「くり抜」があり、続いて「土清水」の平地に達する。この隧道部分はこの谷の両壁に沿って「くり抜」を迂回させていたことを図6は示している。これはこの谷の部分が粘土質の軟弱な地質であったためにこの様な難工事を行ったと見られる。なお、この部分は現在の金沢市森林組合緑木化センター付近にあたり、湯ノ谷水門を目にすることが出来る。
