A new eddy-current testing probe for inspecting crack on the weld point

新しいうず電流探傷プローブによる溶接部欠陥検査に関する研究

Satoru MIZUNO¹, Sotoshi YAMADA² and Masayoshi IWABARA² : A new eddy-current testing probe for inspecting crack on the weld point

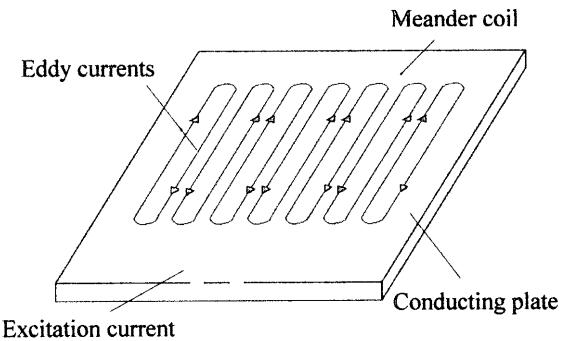
Fig. 1 Configuration of probe.

励磁用のミアンダコイルならびに誘起される渦電流の概念図をFig. 1に示す。ミアンダコイルを高周波により励磁すると、その近傍に置かれた導体中にミアンダコイルの線方向に沿って渦電流が流れる。一般に渦電流探傷では渦電流に対して垂直な傷は高感度で検出できるが、渦電流に対して平行な傷は検出が困難である。本研究では溶接接合部において生じやすい周方向傷の探傷を目的とするため、ミアンダコイルを管軸方向に設置し、軸方向に渦電流を誘導する。管に傷があると渦電流が乱れ、そこで磁束の乱れを検出し探傷を行う。検出コイルとして用いる8の字コイルをFig. 2に示す。8の字コイルはコイルの巻き方が逆になっており、2つのコイルを貫く磁束が均一な場合に起電力は生じないが、磁束に不均一があるとその差分により起電力を生じる。

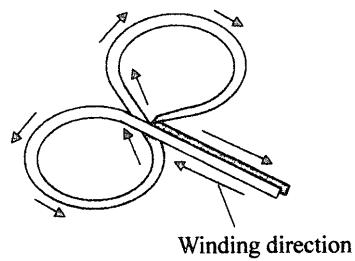
Fig. 2 Configuration of figure-of-eight coil.

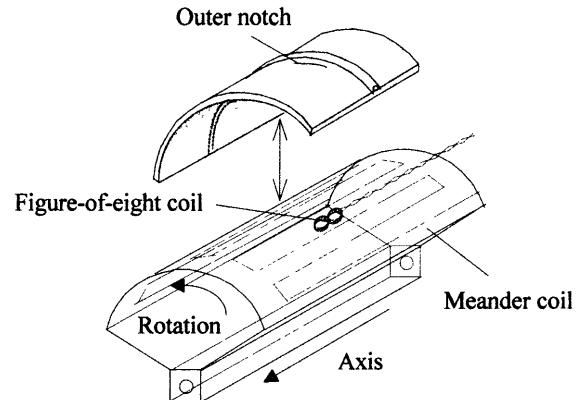
Fig. 3 Configuration of probe.

探傷プローブの概要をFig. 3に示す。前述のように管の軸方向にミアンダコイルを設置し、その1ピッチ間に8の字コイルを固定する。プローブは管の内側から挿入し、軸方向及び周方向に走査でき全方向の探傷が可能である。

Fig. 3に示したプローブを用いて探傷検査を行った。プローブを軸方向に0.5 mm間隔で走査し、検出コイルからロックインアンプを通して出力電圧を得る。計測は溶接部を中心とする軸方向45 mmの範囲で行った。対象としたSUS304製配管には深さ50%の裏側欠陥が溶接部近傍に施されている。溶接部及び欠陥を含む溶接部における検出電圧特性をFig. 4に示す。ミアンダコイルによる渦電流分布と

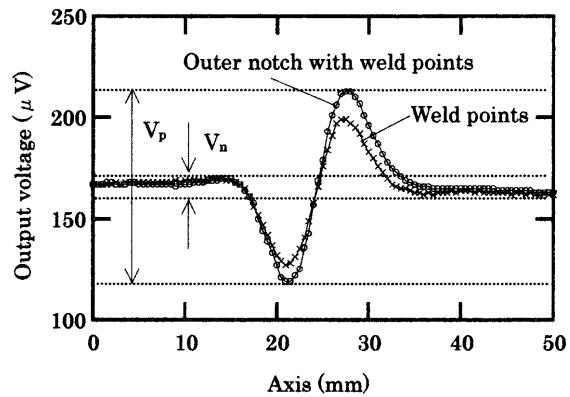
Fig. 4 Characteristics of detector coil signals.

8の字コイルの特性から欠陥と溶接部の前後で山と谷が連続するような波形となっている。これより溶接部での導電率の変化により欠陥部と同様の渦電流分布となることがわかる。また、欠陥部では信号 V_p が大きくなり、欠陥の有無を確認できる。雑音 V_n の要因としてはプローブと管との相対高さ(リフトオフ高さ)の変動による影響が考えられ約 $10 \mu\text{V}$ 程度である。

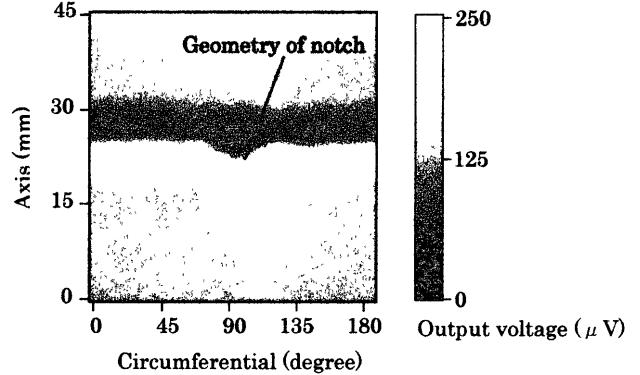
(a) Raw signal image.

Fig. 5 Output voltage distribution of weld points.

本研究で用いた探傷プローブにおける二次元的な欠陥検出特性を確かめるため、二次元探傷実験を行った。実験対象には溶接部の近傍に深さ 50 % の裏側欠陥(長さ 15 mm, 幅 0.5 mm)が施されている。プローブを軸方向 0.5 mm 間隔、周方向 5 度間隔で走査し、得られた出力電圧の二次元表示を Fig. 5(a) に示す。軸方向 22 mm 付近の周方向に一様に溶接部の信号が確認できる。TIG 溶接による溶接部の凹凸が周方向で不均一であるため、信号幅に約 70~80 μV の変化がある。溶接部の信号に埋もれ明確ではないが周方向 90 度付近に欠陥の信号が確認できる。8 の字コイルの特性から溶接部及び欠陥の前後で電圧の高い部分と低い部分が連続して現れている。次に Fig. 5(b) に溶接部の信号を周方向全体に引いた結果を示す。溶接部の影響は減じられ欠陥の信号が明確になっている。欠陥信号は実験対象と同じく約 15 mm の長さで現れ、前後に電圧の高い部分と低い部分がありその中心に欠陥があることを示している。また、欠陥の端部だけでなく中心部においても信号が得られることがわかる。

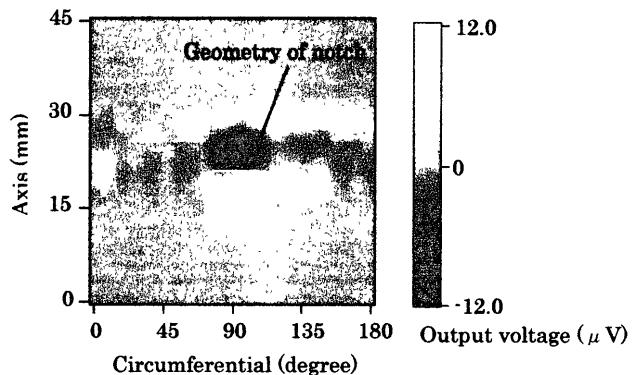
(b) Image after signal processing.

- (1) ミアンダコイルによる渦電流分布と 8 の字コイルの特性から、欠陥の前後では電圧の高い部分と低い部分が現れる。また、実験対象と同じ長さで検出でき、その位置及び長さを明確に示すことができた。
- (2) 二次元探傷実験において欠陥の信号は溶接部に埋もれ明確には検出できないが、溶接部の信号を周方向に全体に引くことによってその影響が減じられ、欠陥部の信号のみを確認することができた。
