1.2. 金沢大学周辺における交通事故分析からみた交通安全対策の調査研究

(代表) 脇田 康介 (工学部土木建設工学科 4年)

1.1 研究の目的

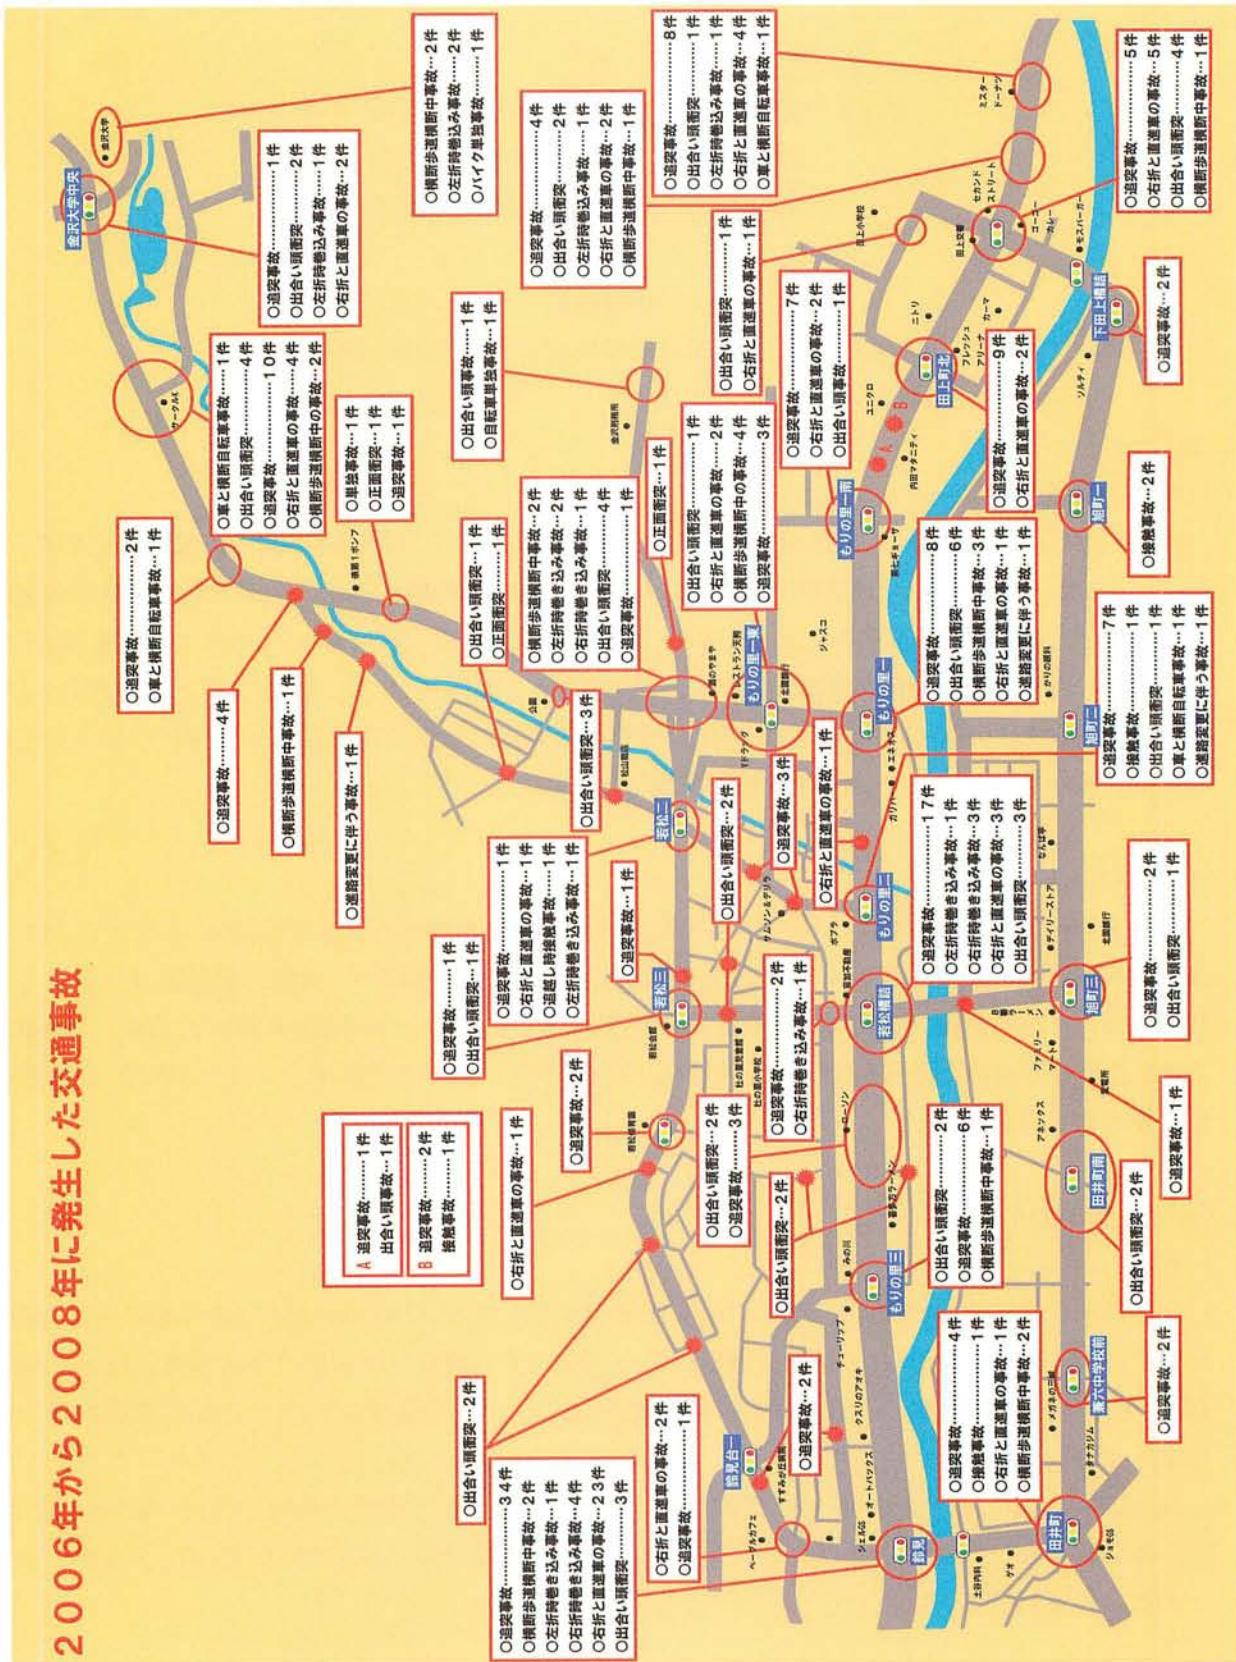
図1. 金沢大学周辺の交通事故(2006年から2008年)

危険箇所の選出を行うために、2006年から2008年の間に金沢大学周辺で起った事故の件数、場所、形態について調べ、それぞれの年の交通事故についてまとめた資料と3年間の交通事故をまとめた資料(図1)を作った。その資料から、3年間の交通事故件数に応じて、危険度のランク分けをし、危険箇所の選出を行った。

の発生件数をまとめたもののみ示すこととする。

危険箇所は図1の資料より、それぞれの事故地点での交通事故の件数によってランク分けを行い危険箇所を選出した。危険度ランクは、3年間の事故件数が20件以上のものを危険度ランクS、15件から19件を危険度ランクA、10件から14件を危険度ランクB、5件から9件のものは危険度ランクCとし、5件未満の事故地点はランク外とした。ランク分けしたものを図2として示す。

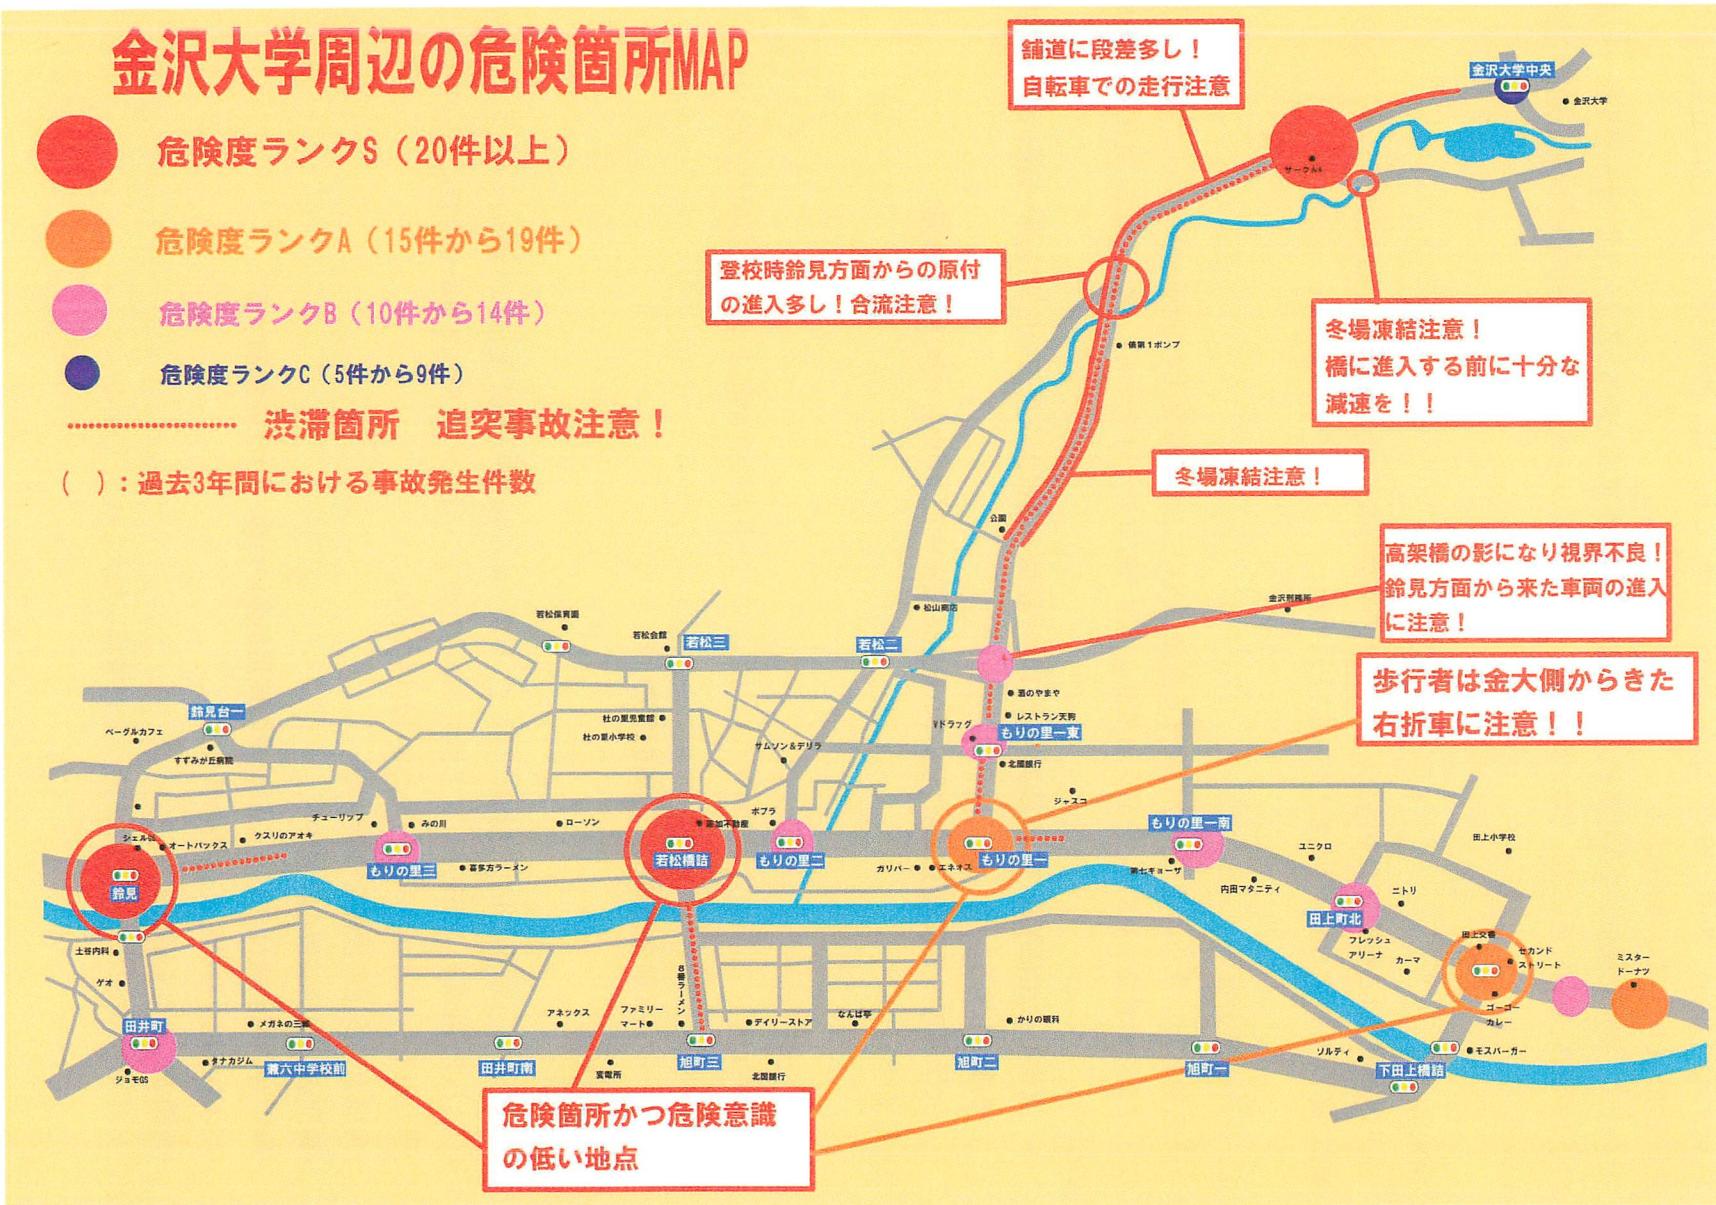
図3. 危険箇所 MAP

金沢大学周辺の危険箇所MAP

- 危険度ランクS（20件以上）
 - 危険度ランクA（15件から19件）
 - 危険度ランクB（10件から14件）
 - 危険度ランクC（5件から9件）
- 渋滞箇所 追突事故注意！

() : 過去3年間における事故発生件数

- ・ 大学社会生活論などの必修講義で 1 コマ程度の金沢大学周辺の危険箇所や運転マナーに関する講義をする。
- ・ 大学周辺の危険箇所MAPを多くの学生に配布する。(次ページのMAP参照)
などが挙げられる。
