7. 住生活

吉川 祐未

本章では、そのような柳田の住宅ならびに住生活について記述している。柳田の住宅の伝統的な間取りやそれぞれの役割、またその変遷、利用の実例などを概観して、柳田の人々の暮らしについて考察したい。

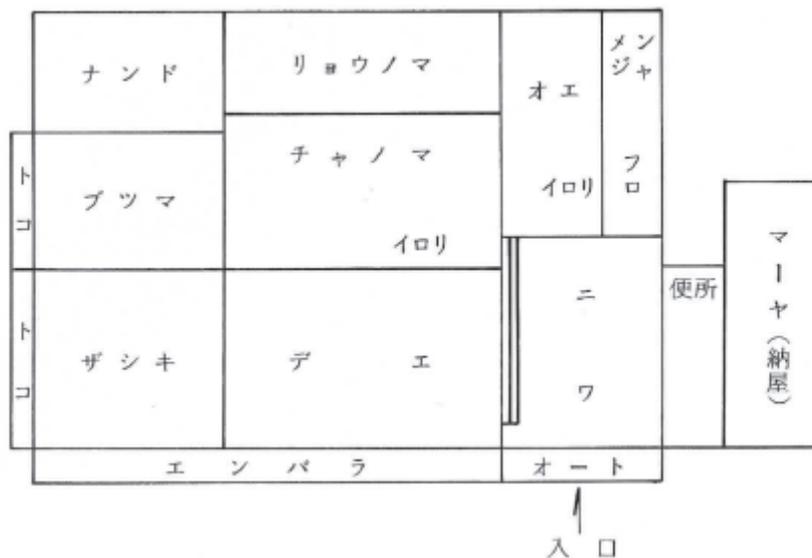
図1 能登の住宅の一般的な間取り（『石川のむらとくらし』1987:85より）

柳田の間取りは奥能登で一般的に見られる間取りの特徴と共通的なものである。その原型は間口六間、奥行四間で一側にニワを持っている。ニワについては後で詳しく述べるが、家の入口から入ったところにある、農作業のための大きめの土間のことを指す。この間取りで、ニワを農作業用、家の前半分を接客用、そして後ろ半分を家族の生活スペースとして使っていた。

現在一般の間取りでは、旧来の間取りが複雑化している（『柳田村史 1975:941-942 および下の図1参照）。

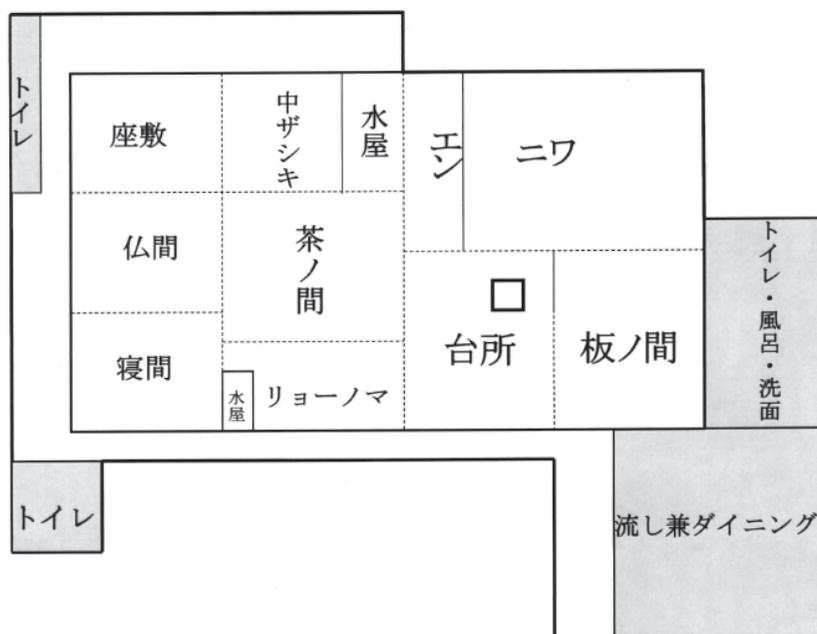
図2 Aさん宅一階部分間取り図（Aさんの書いた図をもとに筆者作成）

図2はAさん宅一階部分間取り図である。増築部分には色を付けてある。

現在のAさん宅は築200年ほどである。代々地主（オヤッサマ）の家だったので、大きな造りの家だったが、建て増しによってさらに面積が増えている。

建て増しや改築のほとんどはAさんの父親の代（今から30年から40年前）の時に済ませている。主に、トイレ・水回りの改築、ダイニングの増築、土間から板の間やコンクリートへの改築、屋根の葺き替えなどが行われている。

改築前に土間であったのは、現在コンクリートになっているニワと、板の間になっている部屋である。

現在板の間となっている部分は、改築前は炊事場・風呂場といった水回りであった。昭和の初めごろに笹川に水道が通るまでは、水を山からひく「水ぶね」という仕組みで、水を豊富に使うことができていた。当時は井戸水が主流だったため、このように潤沢に水が使える家は珍しかったそう。近所の人が「お風呂つかわしてください」と言って家の風呂をつかいに来たと A さんは話している。板の間になった現在は、冷蔵庫を置いてある。普段生活している台所から奥の流し兼ダイニングへの通り道になっているが、部屋としての利用はしていないようである。

戦前は台所が板の間であったが、戦後に畳をひいた。現在はこの台所が主な生活スペースである。A さんの父親が、流し兼ダイニングを増築した当初は、ここを生活の中心とする計画であったそうであるが、「寒いので、今もやはり台所をつかっている」そうである。台所にはニワ寄りの一角にいろいろがあり（写真1）、お正月やお盆など、来客のある時には今も使う。A さんは母親がお茶の先生をやっていたことがあり、ほかに中ザシキ、座敷、茶の間、リョーノマにもいろいろがあったが、現在は埋めている。茶の間には自在鉤が今もさげてある（写真2）。
