第2章

1. 金沢大学宝町遺跡

金沢大学宝町遺跡(医学部附属病院地区)

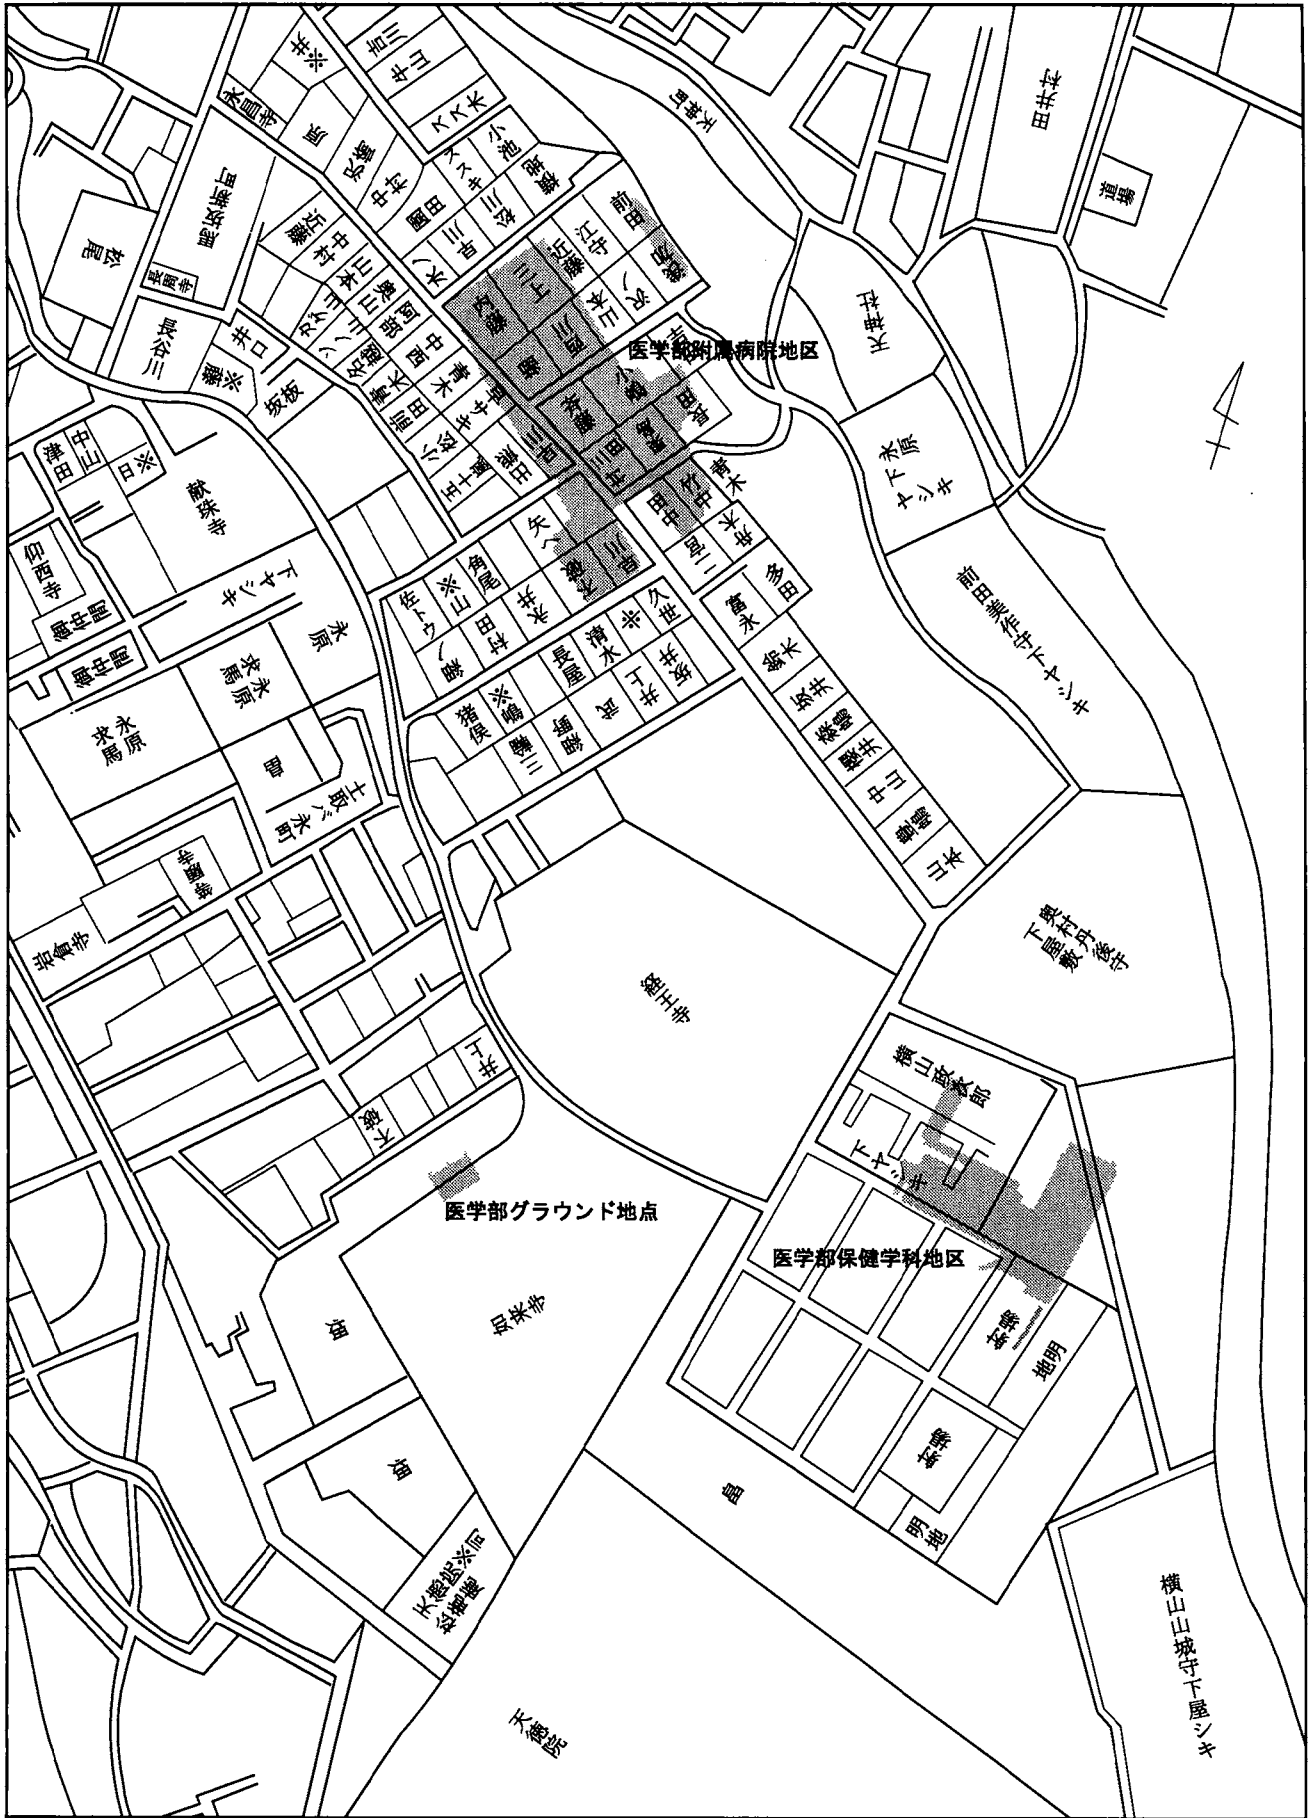
第6図 金沢城下絵図(天保・安政間)と宝町遺跡対比図 (1/4000)

中・下級武士の屋敷跡が確認され、近世に作成された絵図と対応させることができた(第5,6図)。具体的には、道跡や屋敷割りに伴う溝跡が確認され、それらが金沢城下絵図(天保・安政間)、延宝絵図と対比できたため、当時のほぼ正確な屋敷割りを絵図と遺構から復元することが可能となった。双方の絵図との対比では、その当時、当地区に居住していた人たちの姓名がわかる(第5,6図)。それぞれの屋敷の敷地内には、多数の廃棄坑、植栽痕をはじめ、地下室、井戸、炉跡、貯蔵庫跡などが確認された。今後の整理作業により、当時の当該地における土地利用状況を、ある程度復元することが可能になろう。

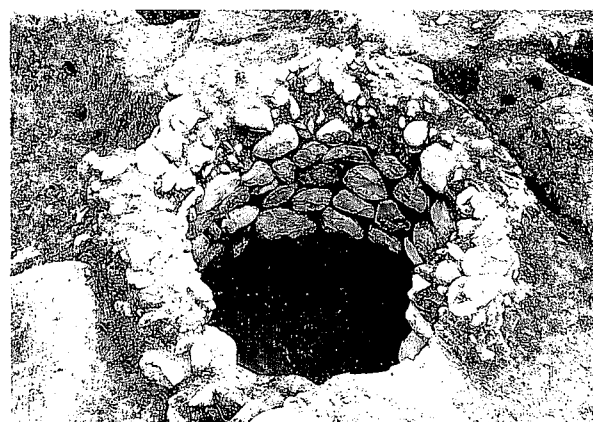
土坑 425 は 2)類の石積み井戸である。この井戸も井戸側上部で掘り込みを拡大し、そこに一カ所を面取りした石が最多で 6 段積んだ状態で確認された。水溜は確認できなかったが、湧水レベルは標高 53.3m である。

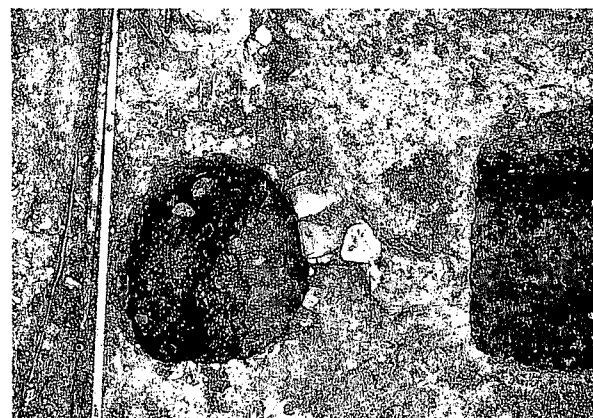
土坑 639 は 2)類の石積み井戸である。土坑 425 と同じタイプで、一カ所を面取りした石を井戸側上部に積んだ状態が確認された。攪乱によって部分的にしか石積みが確認されなかった。石積みの裏の 3・4 層には裏込め土が充填されていた。井戸内には、煤の付着した礫や加工された石、陶磁器などがぎっしりと詰まっていた。これは、この付近で火災があったことを示唆しており、この井戸がその火災時のゴミの廃棄坑として使用されたことが推測できる。おびただしい石に混じって、側面と裏面に「矢部金次」と釘書きされた石製硯が確認された(第 23 図 No.167)。土坑 639 は金沢城下絵図(天保・安政間)では「矢部家」の敷地内に位置しており(第 8,10 図)、この硯の出土によって、この場所が矢部家の敷地であったことが裏付けられた。よって井戸には矢部家の火災ゴミが一括廃棄されている可能性が高い。出土遺物は、被熱したものが多く、一部 17 世紀に属するものもあるが、おおむね 19 世紀に属する遺物であり、火災の時期は 19 世紀と推定することができる。

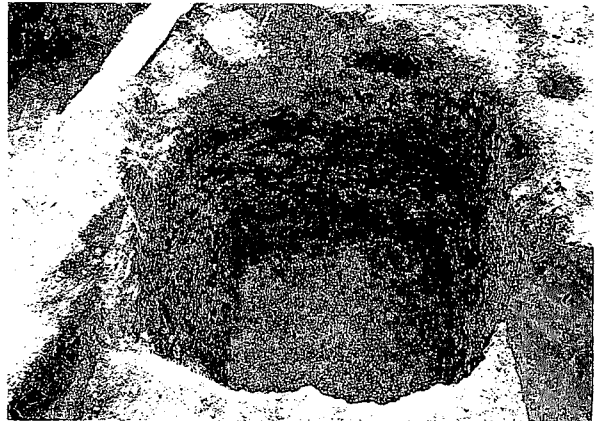
土坑 452

地下室のように明瞭な天井部をもたないが、その用途が貯蔵施設と推定される遺構を貯蔵庫跡としている。現時点において 10 基ほど確認しているが、確実なものとして土坑 452(第 16 図)を挙げた。土坑 452 は、最終的に廃棄坑として使用されたらしく遺物も多い。2 層からは、「文政四辛巳七月」(1821

年7月)と外面底部に墨書された小甕が出土した(第21図 No.110)。

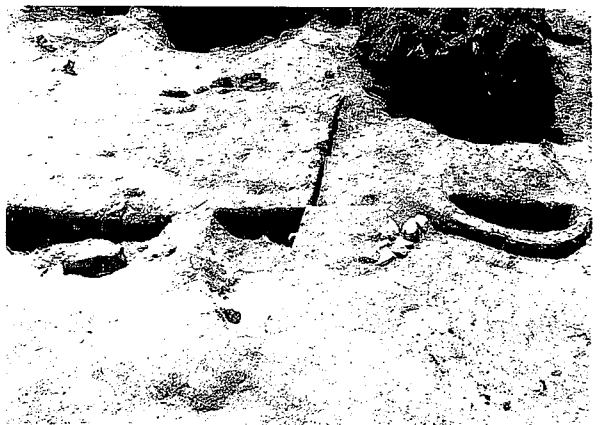
土坑 806・807・808

土坑 806 ~ 808(第 16 図)は 3 連の炉で、竈設置に伴う掘り込みと推定される。土坑 806 の中心部分には焼土が大量に堆積しており、焼けた石が 2 個確認された。土坑 807 は隣接する切り株によって攪乱を受けているが、堆積土には焼土と炭化物が確認された。土坑 808 の堆積土にも、焼土や炭化物が含まれ、焼けた石も 1 個確認された。この炉跡周辺には、土間のように硬い部分も確認されており、ここが台所として利用されていたことを窺わせる。
