速報：2007年能登半島地震の被害状況

2007年能登半島地震の被害状況

金沢大学大学院自然科学研究科 教授
(2007年能登半島地震災害 土木学会・地盤工学会合同調査団 団長)

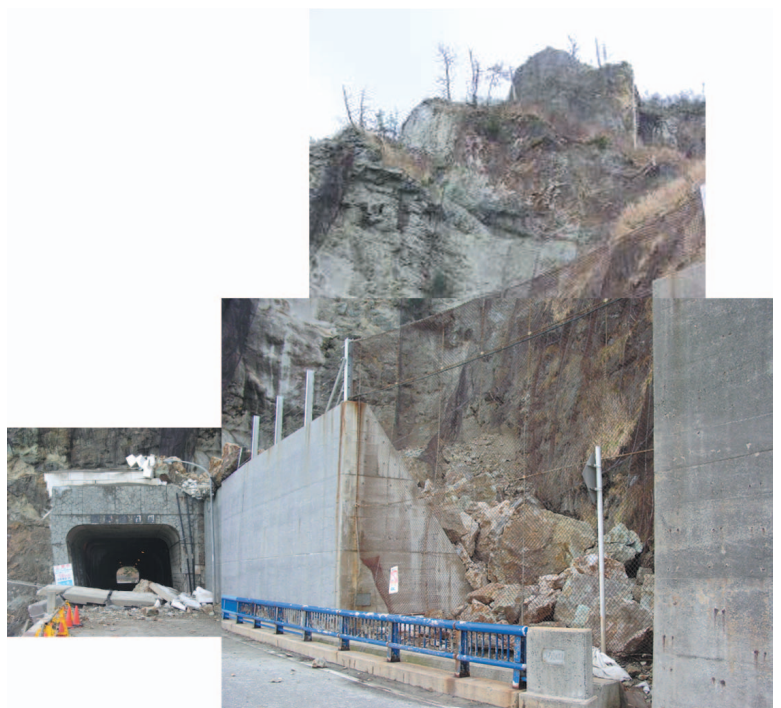
海岸線や山間を走る道路が斜面崩壊や落石によって地震直後に不通になった。写真-1 は輪島市町野町の八世之洞門入り口における落石の様子を示している。地震から半日以上経った深夜に通行人の連絡により明らかになったので、余震により落下したものと考えられる。約 400m³ の岩の落下により、落石防護工が破壊され、国道 249 号線を不通にした。写真-2 は小説『ゼロの焦点』の舞台となった巖門、ヤセの断崖であるが断崖の一部が崩落した。

写真-1 八世之洞門入り口における落石被害 (輪島市町野町)

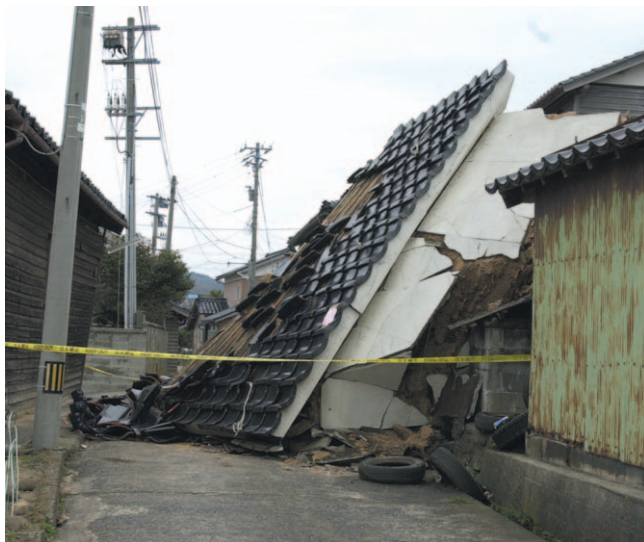
写真-7 倒壊した木造住宅(輪島市門前町道下)

無だった。在来工法の古い木造住宅に倒壊家屋が多かったが、雪国仕様で柱が太かったことや土塗り壁で粘りがあったことから、倒壊直後はスペースが残されており、隙間をたどって倒壊家屋から脱出したというケースが多かった。全壊家屋は輪島市の門前町、鳳至町、穴水町の大町など海岸平野に多く見られた。写真-6、7に全壊家屋の一例を示す。

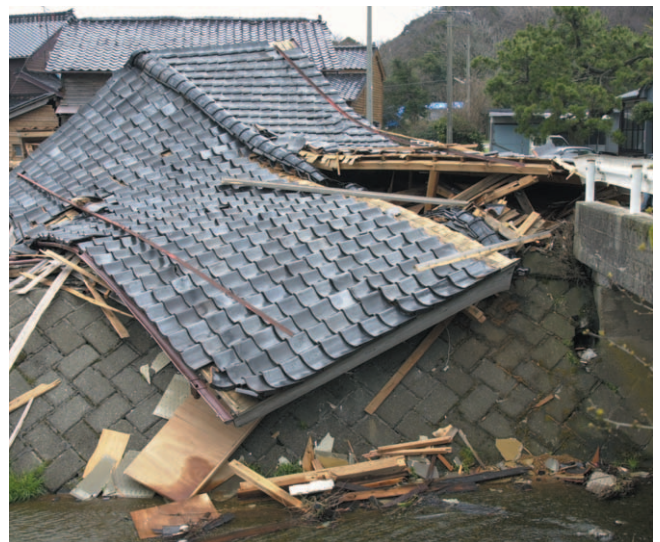
写真-6 道路を塞いで倒壊した土蔵(輪島市門前町道下)
