振動台を用いた間知ブロック積み擁壁の振動特性と破壊機構に関する実験的研究

EXPERIMENTAL STUDY ON BEHAVIOR OF KENCHI BLOCK MASONRY WALL WITH THE SHAKING TABLE TEST DURING BY VIBRATION CHARACTERISTICS AND FAILURE MECHANISM

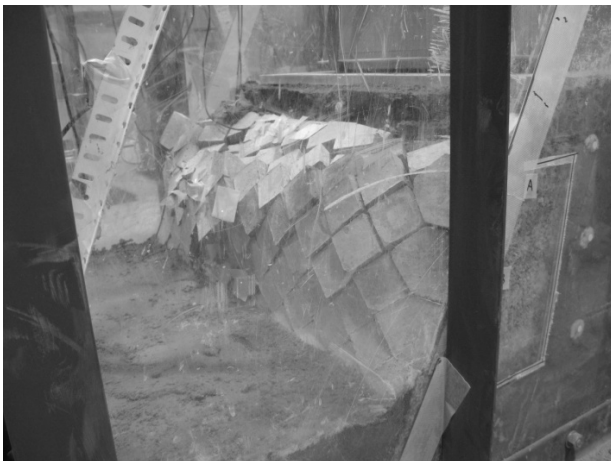
写真1 空積擁壁の崩壊

空積擁壁は実験を3回行った。実験結果は、入力加速度が約500gal時に、全ての実験において擁壁中部から崩壊した。振動台に設置した加速度計に対する、の応答倍率は、どの入力加速度を適用した場合でも擁壁上部にかけて上昇した。変位は全ての実験において、はらみだしにより擁壁中部の変位が上昇し、擁壁が崩れた(写真1)。土圧は擁壁中部と下部では大きな差はなかったが、比較的擁壁下部の土圧が上昇した。これは、振動による裏グリ石や盛土が沈下したためだと考えられる。
