金沢大学ティカル北のアクロポリスプロジェクト	1
------------------------------	---

第2章 Diagnóstico de Estado de Conservación de las Edificaciones de la Acrópolis Norte de Tikal17

Proyecto Acrópolis Norte de Tikal, Guatemala

Diagnóstico de Estado de Conservación de las Edificaciones de la Acrópolis Norte de Tikal

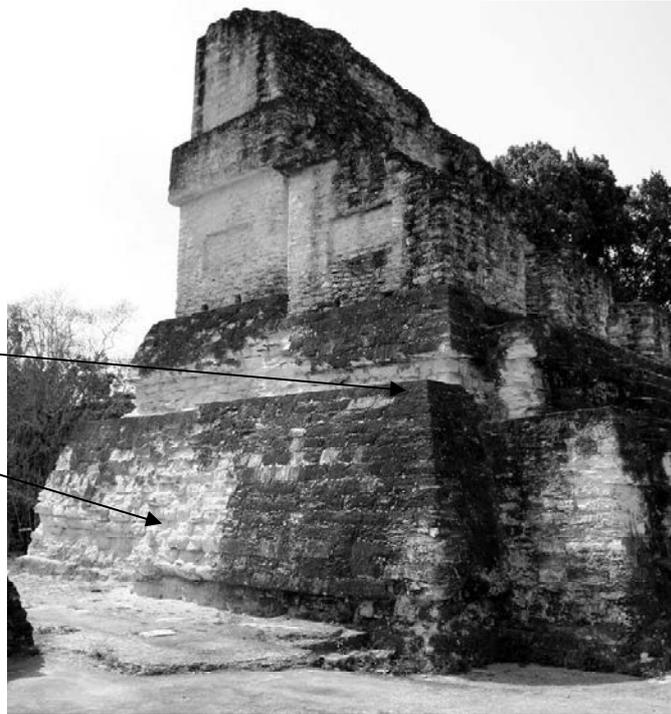
Fig. 4 Fachada Oeste: el daño mayor se ve en los cuerpos de pirámide pero no en muros de carga del edificio ni en restos de crestería. Arriba incluso existen pequeñas áreas con estuco. (Modificado de Tikal Report No.14)

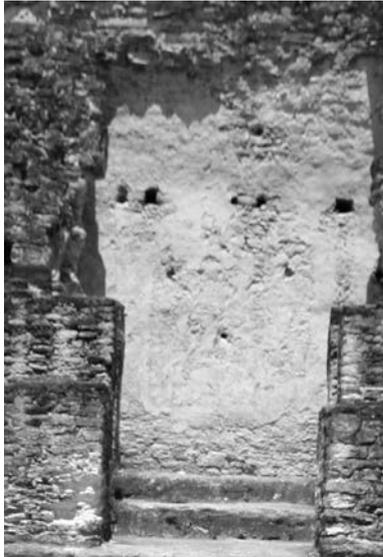
Foto 7 Estr.5D-23, Vemos el muro del Oeste de la cámara 3, aun con estucos pero dañados casi exclusivamente en las partes bajas. Foto de Cristian Larios

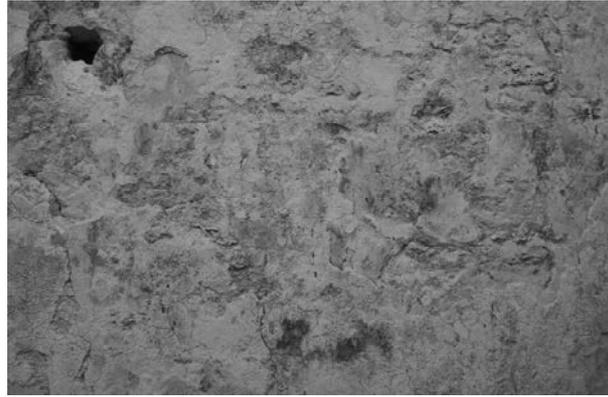
Foto 16
Estr. 5D-23. Detalle de restos de pintura cámara 1

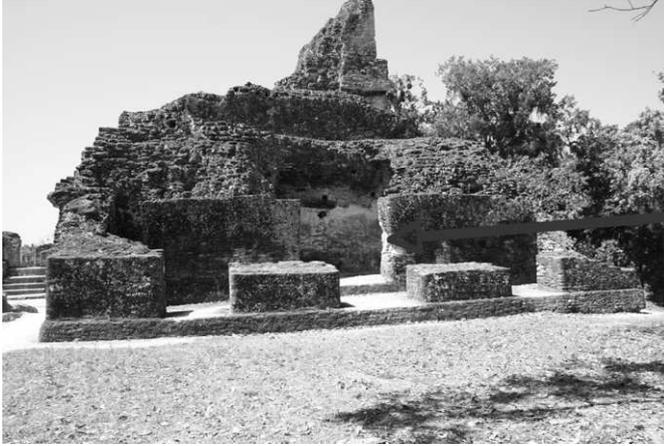
Foto 17 Estr. 5D-20
Fachada Norte,
Foto de Francisco Castañeda

Jamba O. Vano interior mostrando
área deteriorada

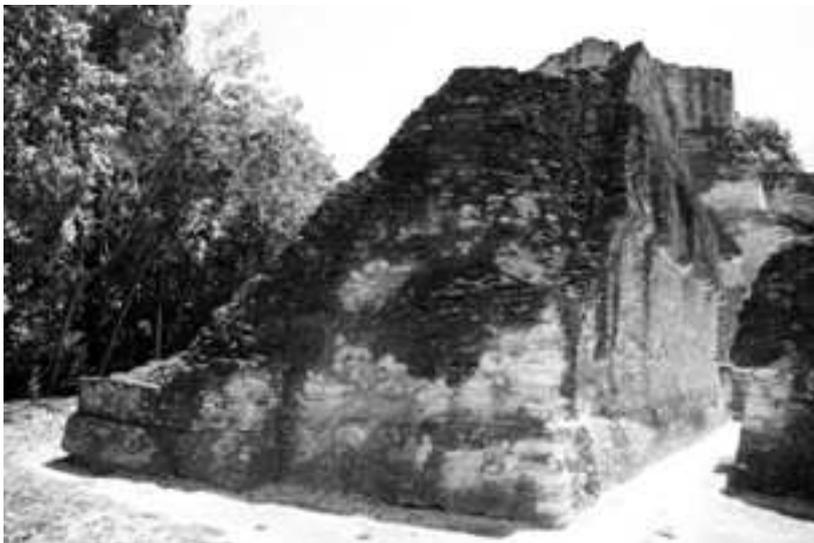
Foto 19
Estr. 5D-22: Fachada
Oeste y de manera
oblicua, fachada Sur

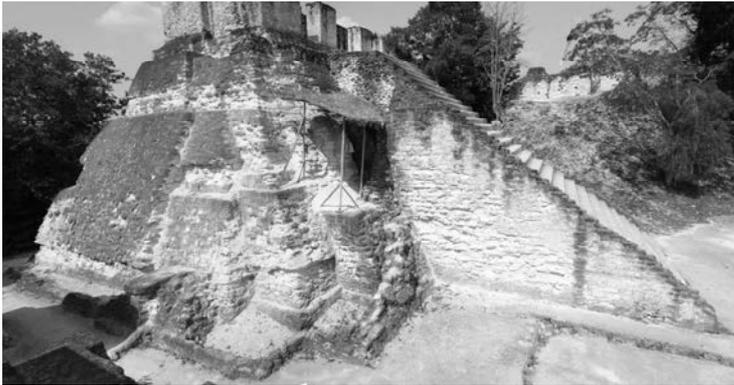
Foto 20
Estr. 5D-22, 2ª Fachada Oeste

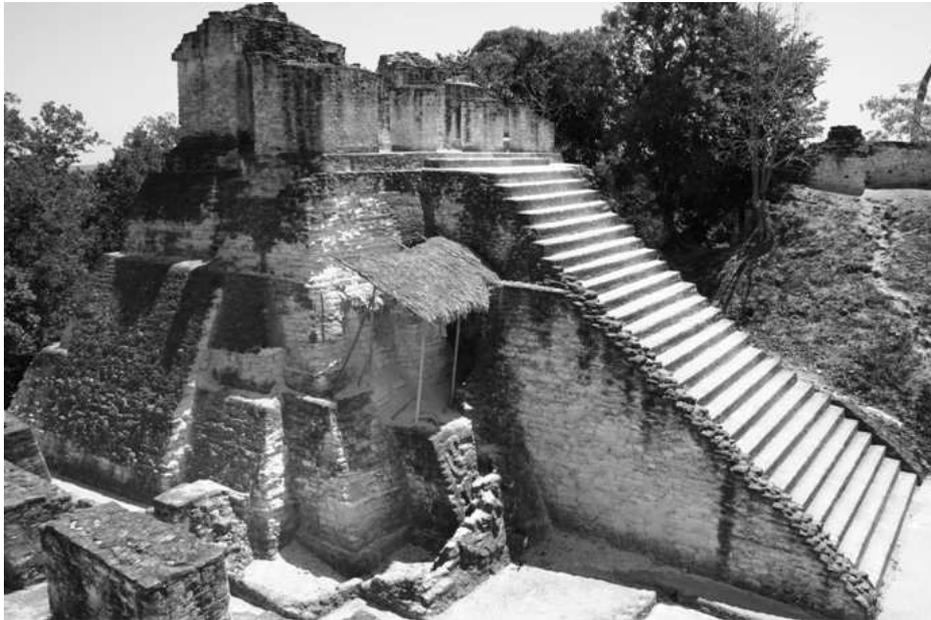
Foto 22. Estr. 5D-22, Vista general de fachada Oeste. Foto Cristian Larios

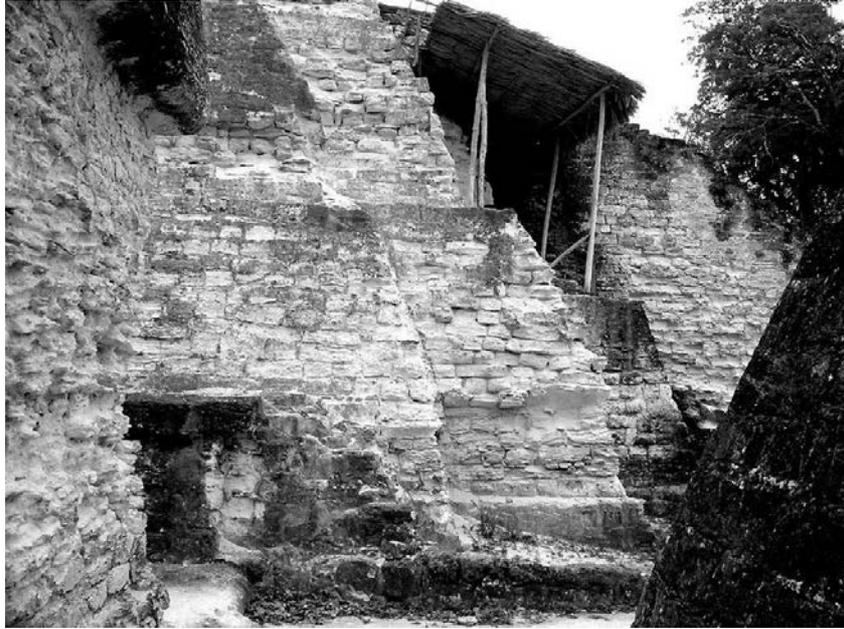
Foto 23 Estr. 5D-22, Vista de fachada Oeste en su mitad Sur. Foto Cristian Larios

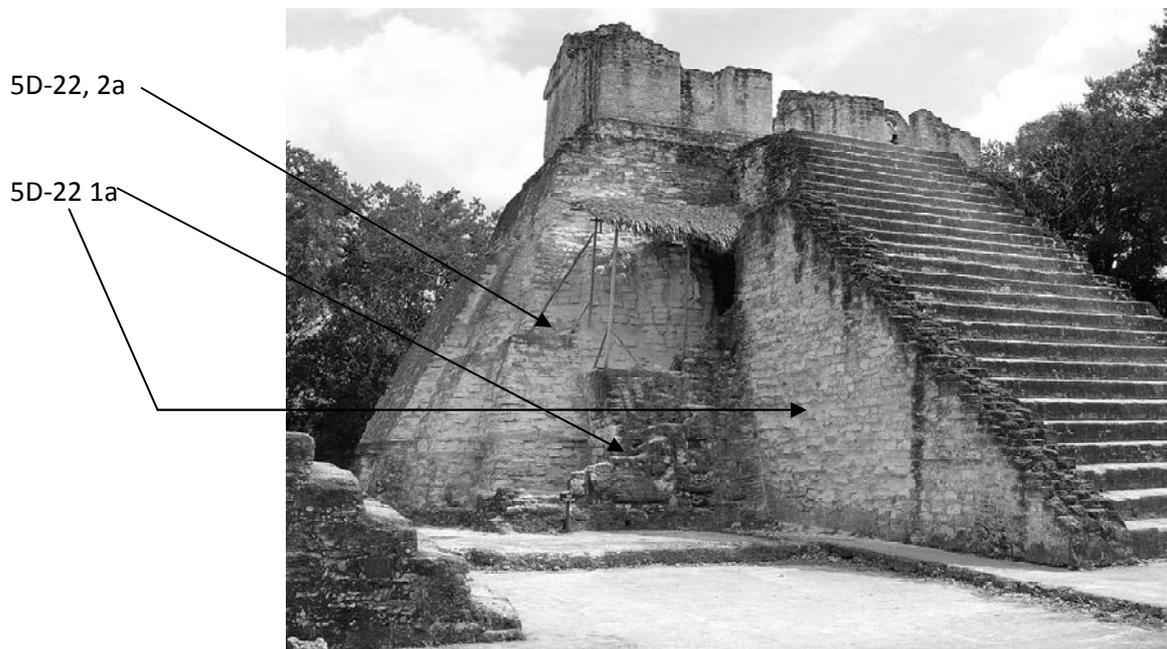
Foto 24 Estr. 5D-22, Vista general de fachada Sur y oeste. Foto Cristian Larios

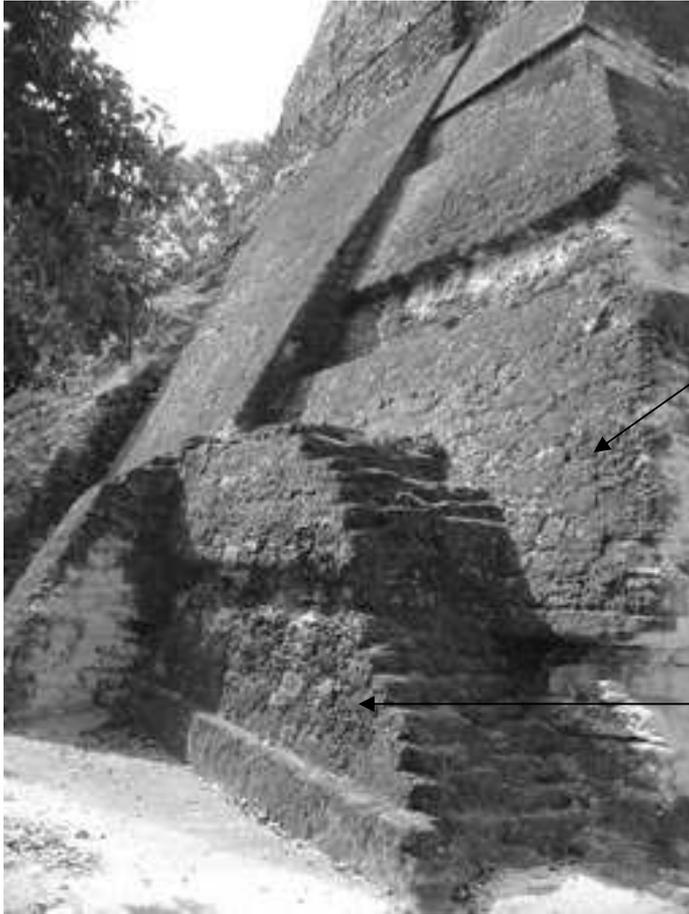
Foto 27
Estr. 5D-22 1ª, Fachada Oeste
Foto de Cristian Larios

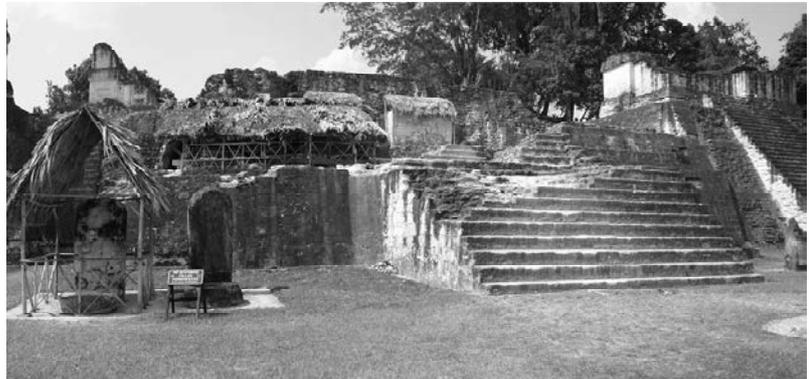
Foto 36
Esr. 5D-33
Vista general de lo que queda y cómo luce actualmente.

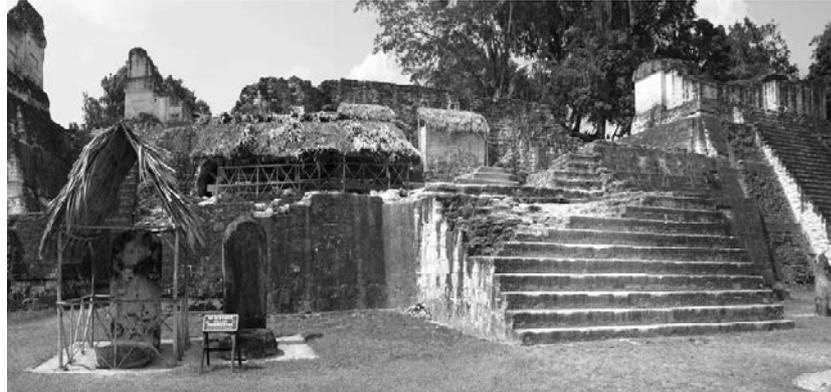
Foto 38, Estr. 5D-33 1ª.
Vista general de lo que queda de ella.

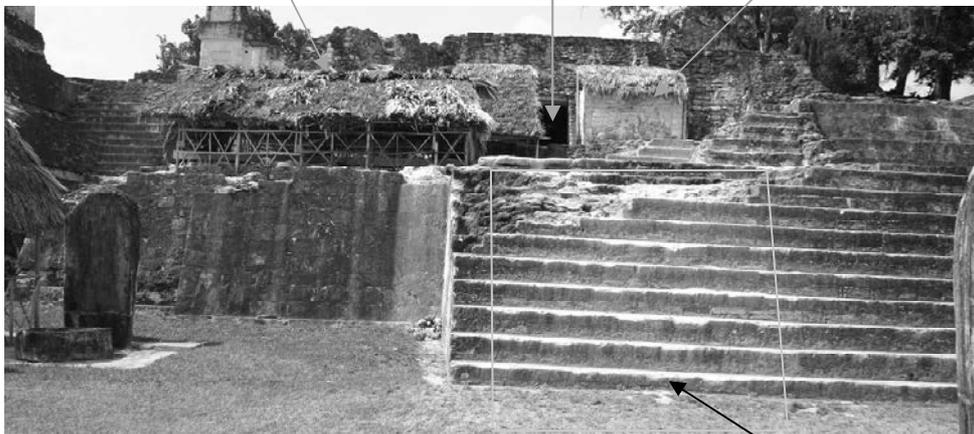
Abrasión causada por el paso de visitantes

Foto 39 Estr. 5D-33 1ª y 2ª Fachada sur

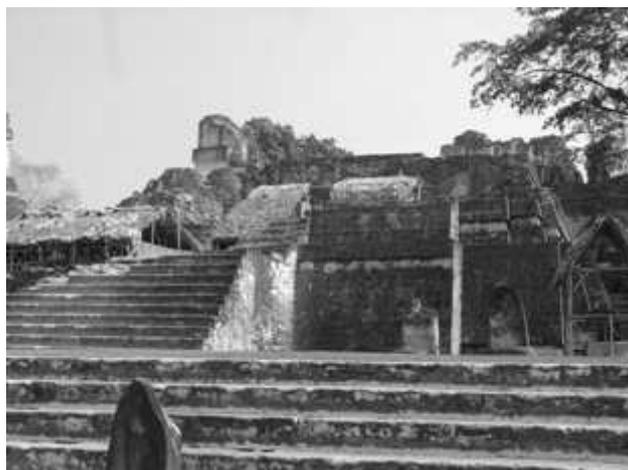
Foto 40
Estr. 3D-33 1ª. Lo que queda de ella,
fachada Sur mitad Este. En esta parte
el segundo cuerpo se ve y se comprende
pero en el lado Oeste desapareció por
completo.

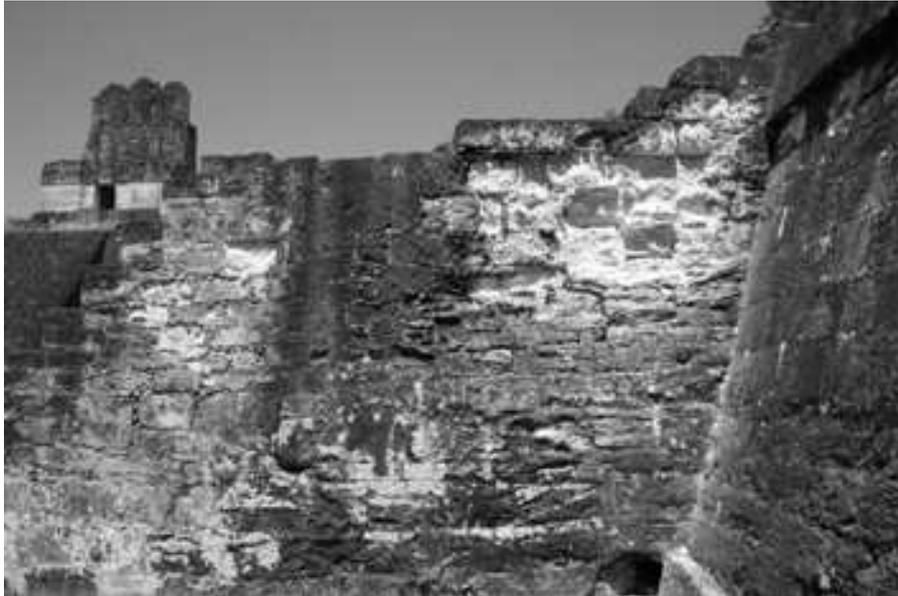
Foto 42 Estr. 5D-33, lateral Este de lo que queda de la escalinata mostrando un poco de disolución

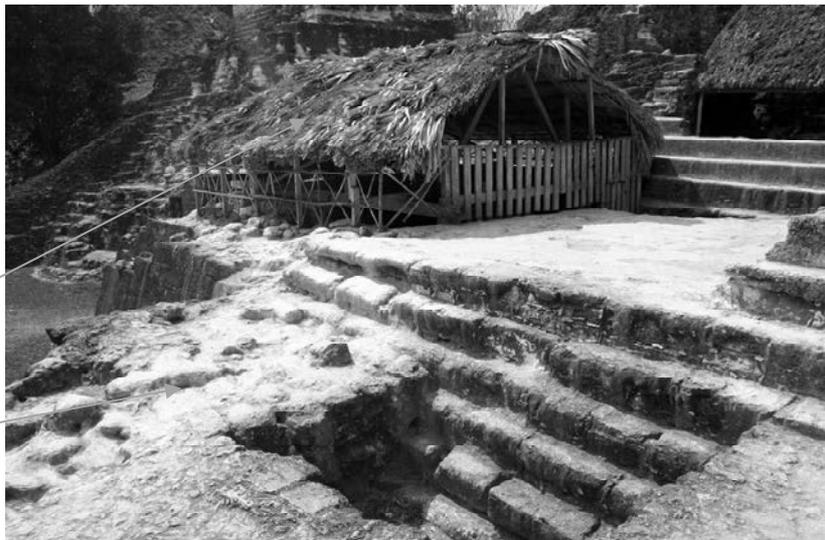
Cubierta de palma sobre
el mascarón del lado Oeste
de la Estr. 5d-33 3ª.

El color blando define el
área de abrasión por paso
de visitantes

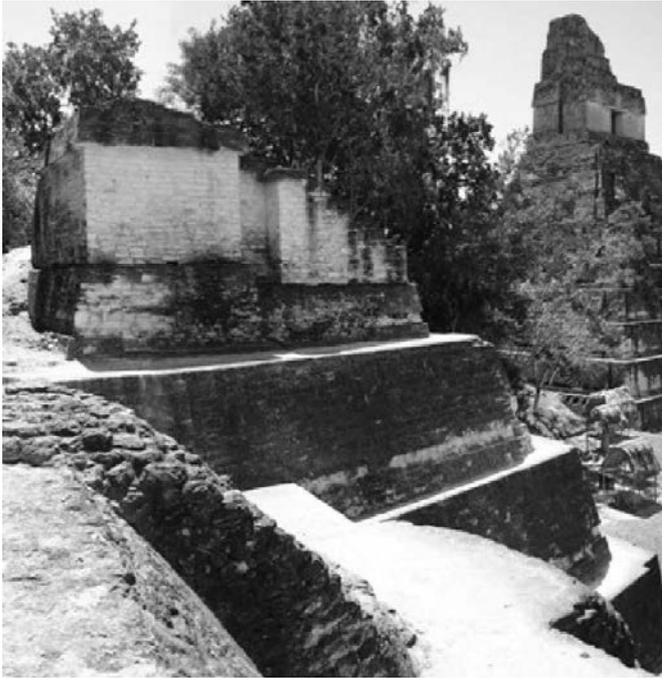
Foto 50
Estr. 5D-32
Vista parcial de la fachada Oeste. Las partes dañadas se ven muy blancas.

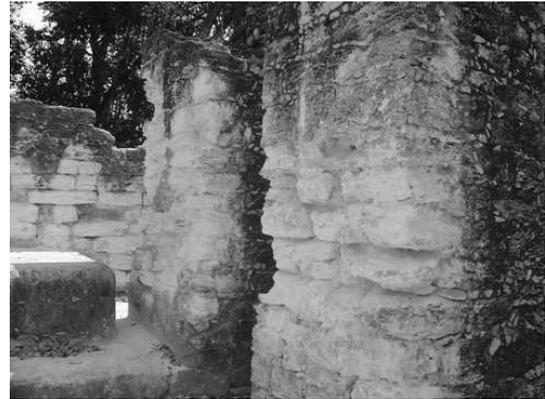
Fig. 37 y Foto 54
5D-32 Interior Norte Cuartos 1 al 3
(Modificado de Tikal Report No.14)

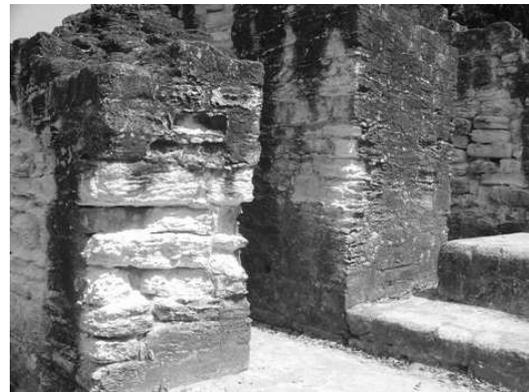
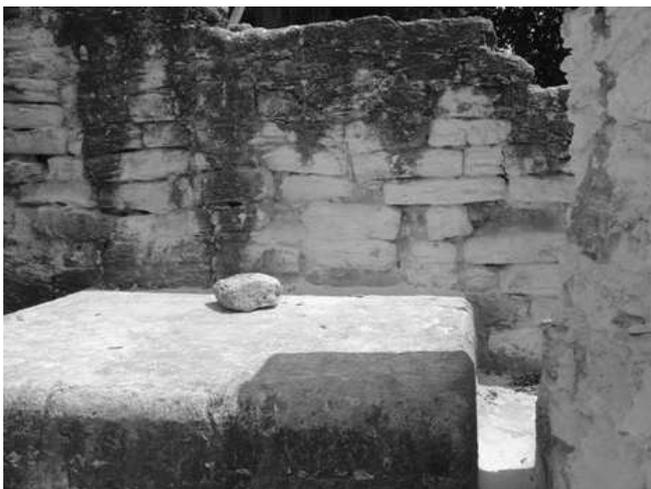
Foto 55, 5D-32 Interior Norte Cuarto 3

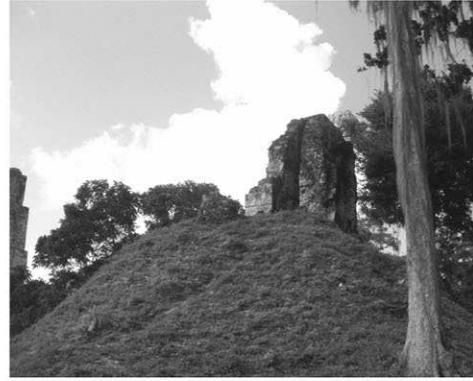
Foto 64 Restos de cámara, vemos al
Suroeste

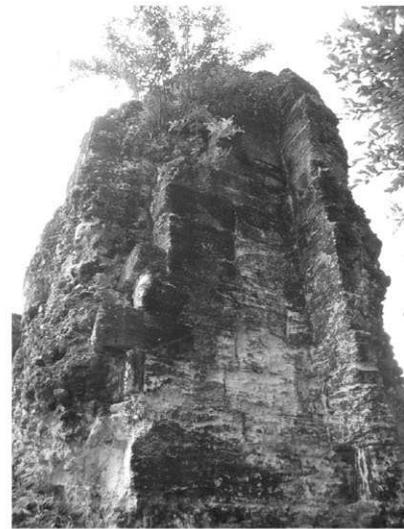
- Paramento Norte del muro divisorio;
 - En proceso de colapso, con significativa grieta que lo separa del núcleo del muro.
 - Tres grietas se ubican en el paramento Sur. Dos de las grietas aparentemente son superficiales, por lo que se recomienda tratarlas a través de inyección de mortero especial de cal arena y agua, con el fin de devolver la estabilidad es-

Foto 66.
Muro divisorio, Paramento
Norte interior.

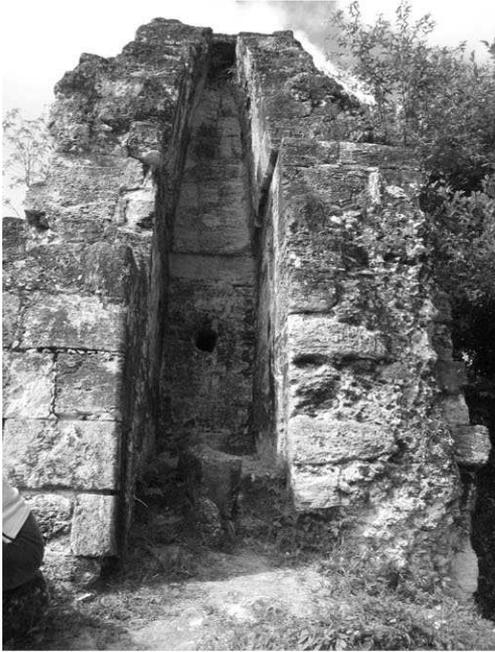
Foto 74. Bóveda conservada interior

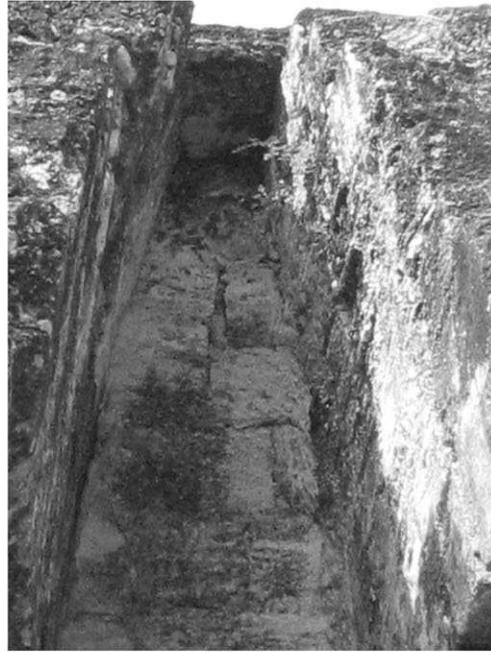
Foto 75. Detalle al fondo y arriba de la bóveda

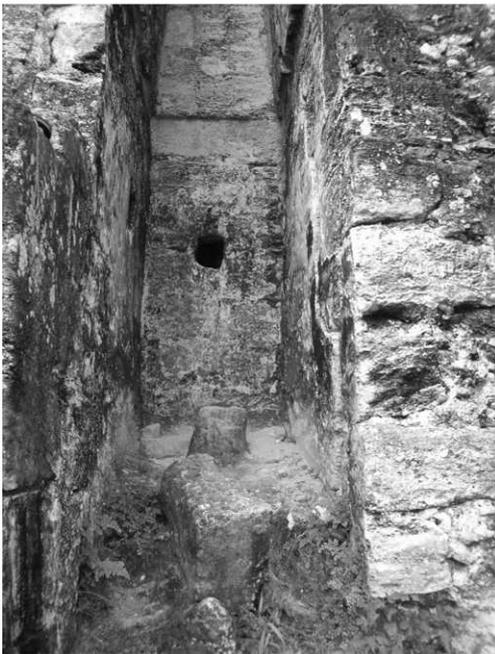
Foto 76. Fondo de bóveda conservada

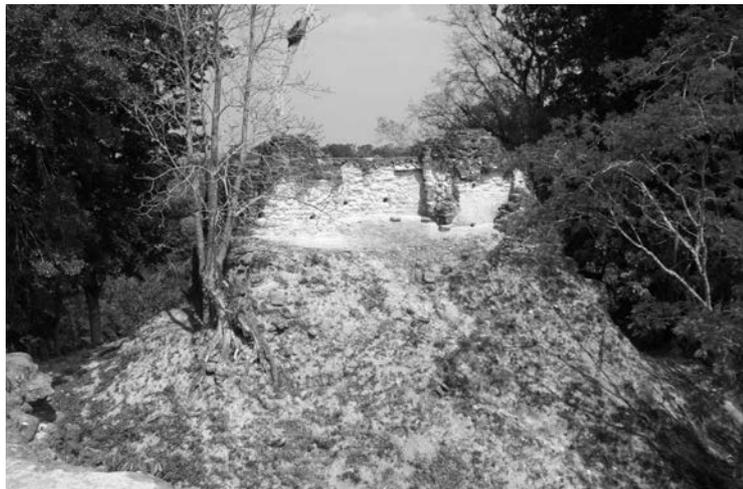
Foto 79

Estr. 5D-24, Vista general de fachada Oeste, nótese la destrucción tan grande.

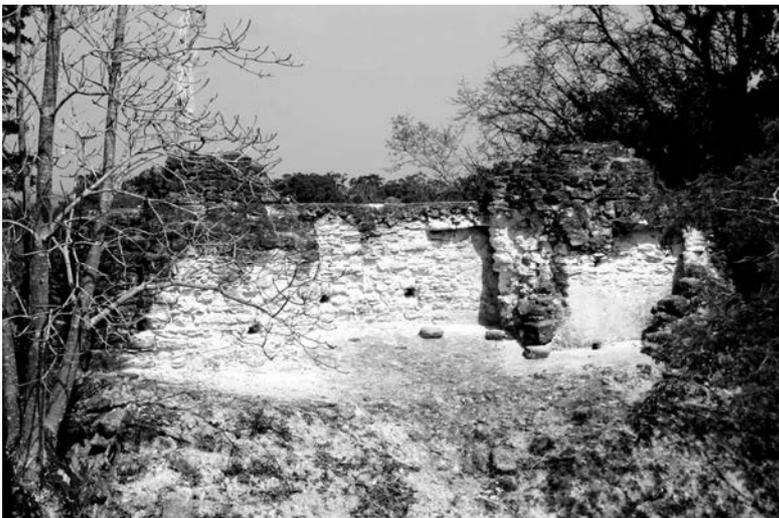
Foto 80

Estr. 5D-24, Nótese la destrucción tan intensa no solamente en el sentido estructural sino también en cuanto a disolución en todo lo que queda y que es iluminado por el sol del mediodía a la tarde. Compárese con interiores y con los otros lados.

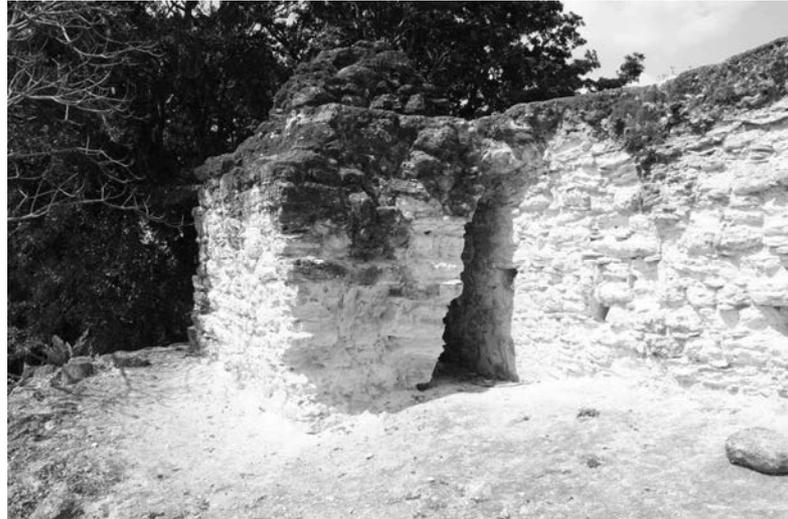
Foto 81

Estr. 5D-24, vista de lo que queda de la bóveda del cuarto 3 al lado Norte, de la número 2 solo vemos el lado Este de la bóveda. Las jambas no se ven pues están bajo los escombros.

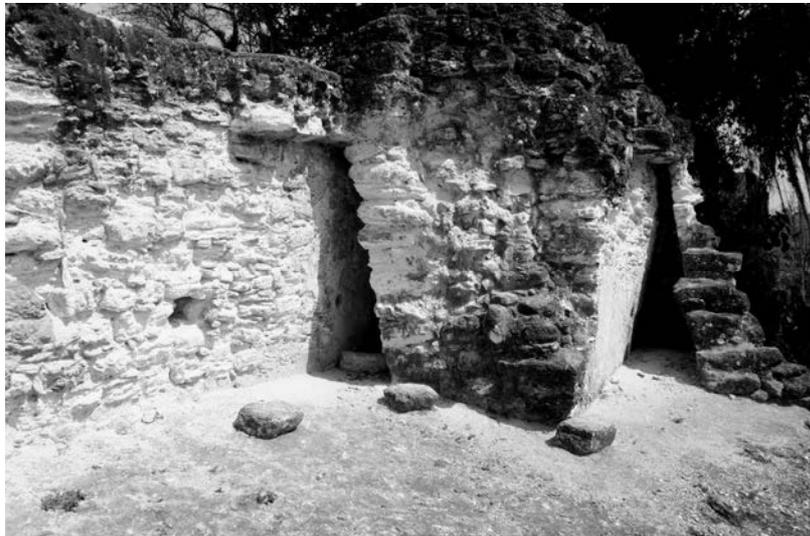
Foto 82

Estr. 5D-24
Restos de las bóvedas de cuartos 2 y 3, nótese el derrumbe de la parte central, y lo poco que queda de la bóveda del cuarto 2. Los restos de las jambas están aun bajo los escombros.

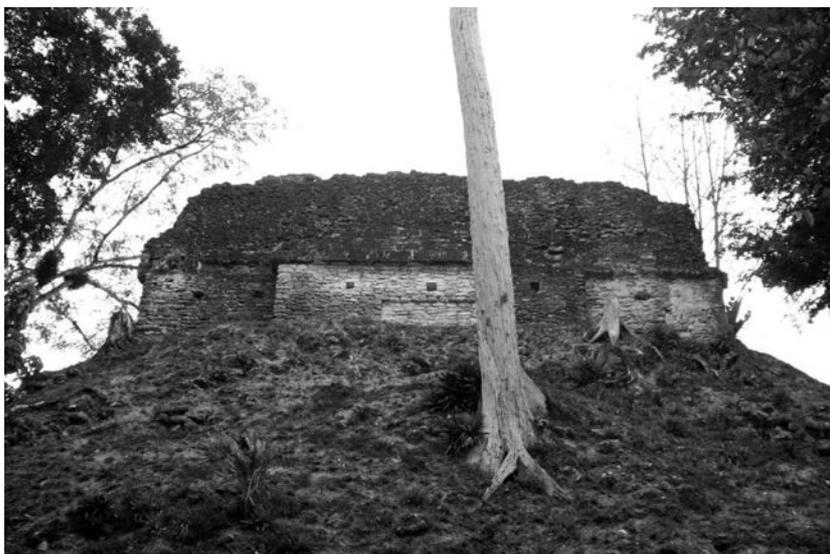
Foto 83

Estr. 5D-24,
Fachada Este mucho mejor conservada que la parte Oeste.

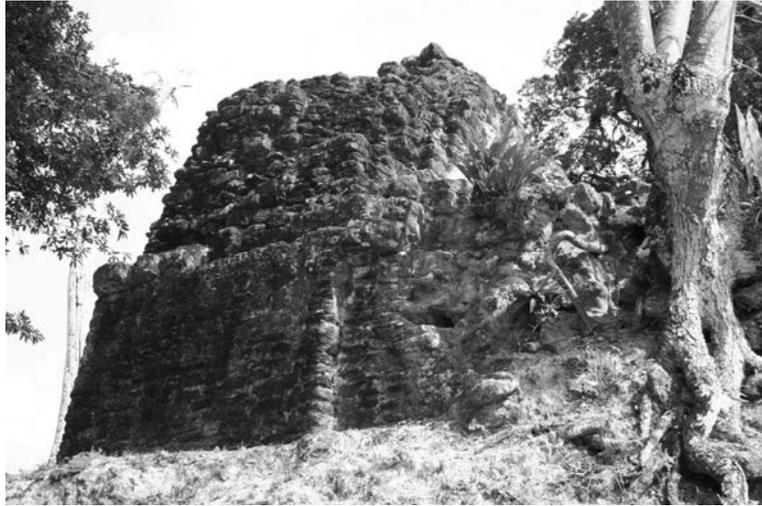
Lateral norte, todo negro por capa de microflora pero en buen estado. La parte superior se ve que fue estabilizada con embones. Al frente lado Oeste se ve aún un árbol sobre la estructura.
